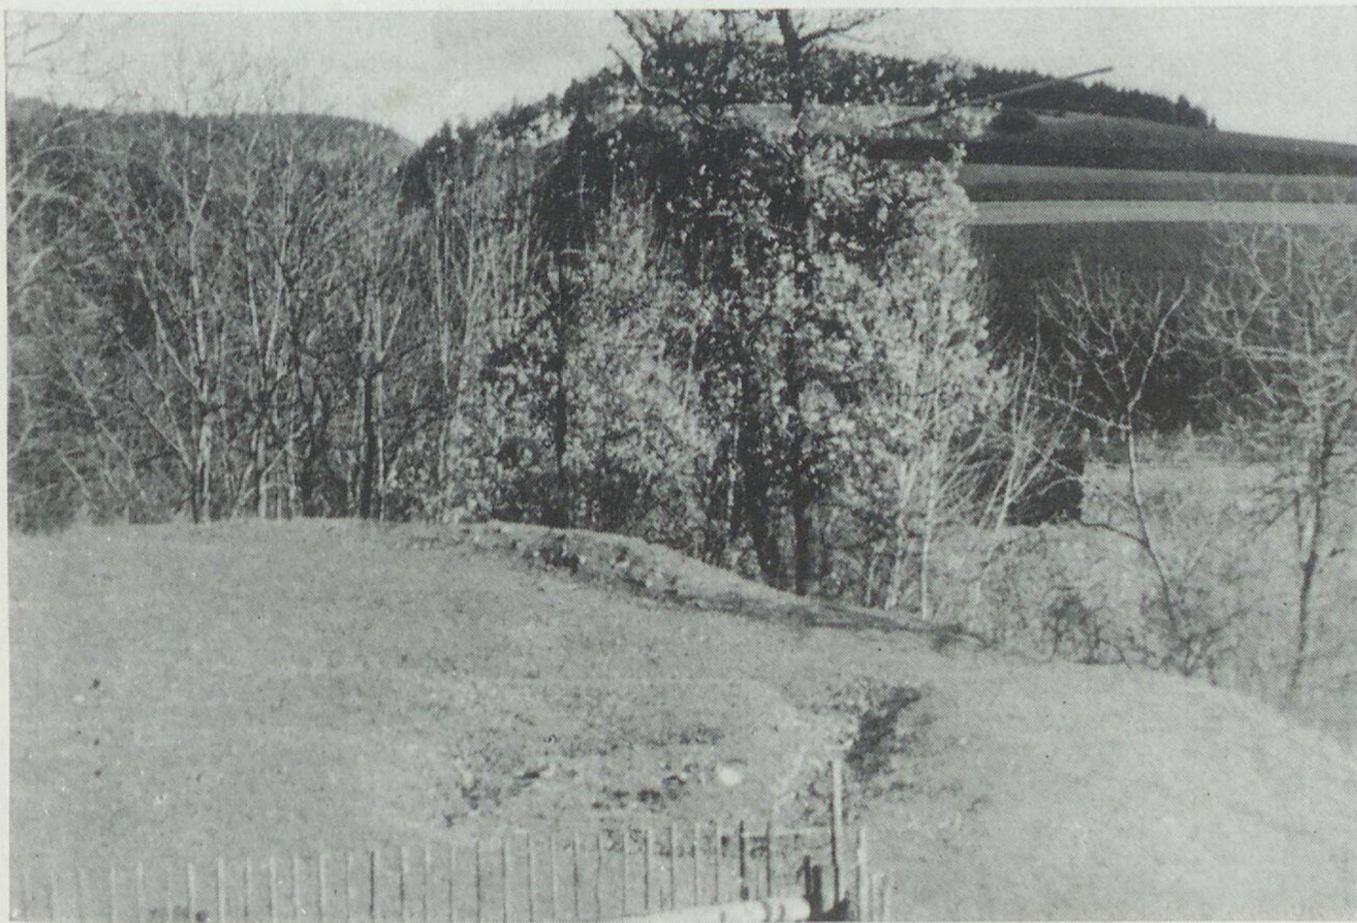
Abb. 17. Türbel. Osthälfte des Bühles mit wieder überwachsenem von A. Haase freigelegtem Fundament und überwachsenem Abschnitt der Umfassungsmauer.
Von Süden.

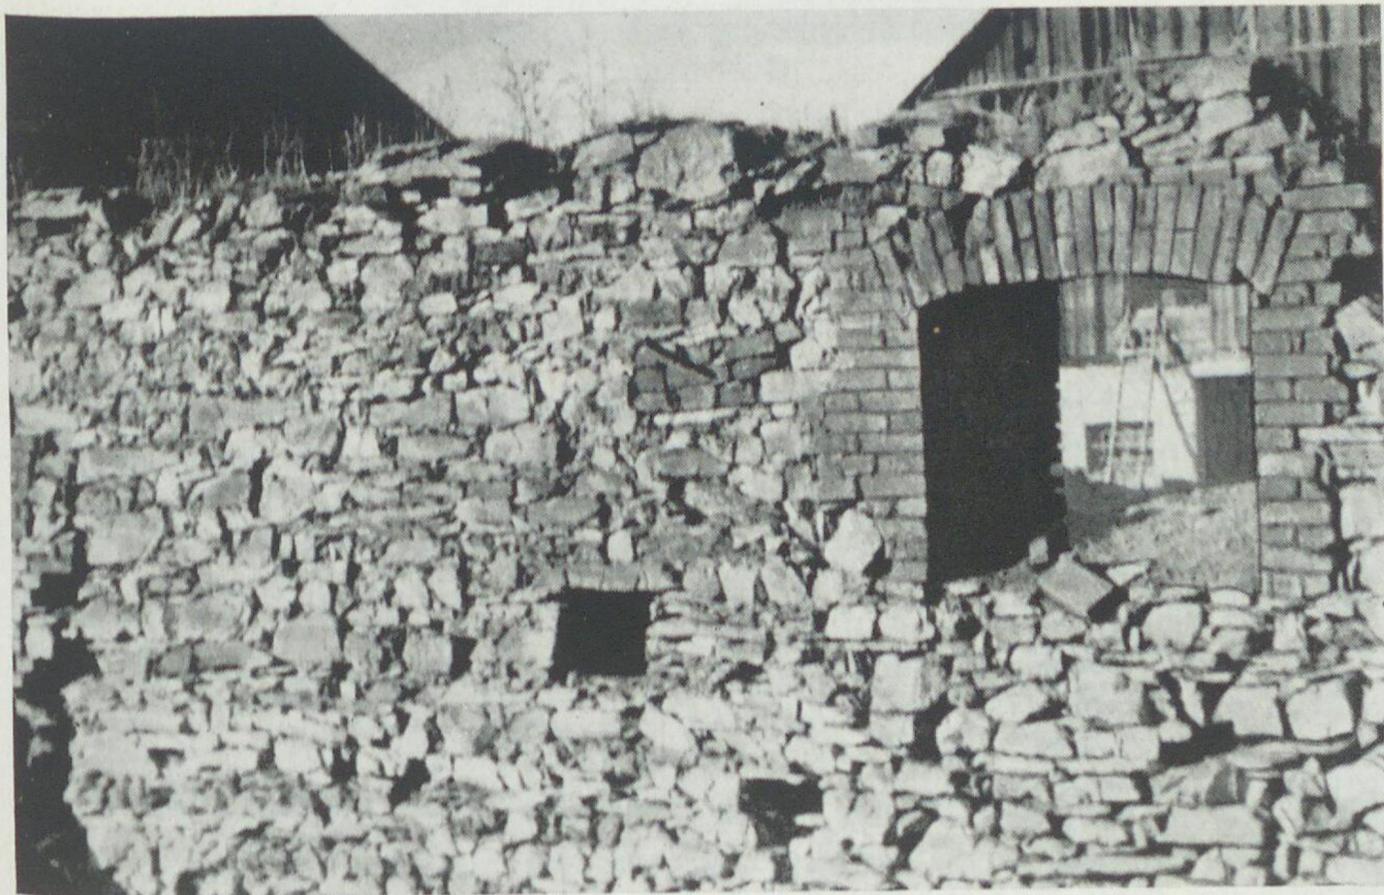
Abb. 18. Türbel, Schafstallruine. Westmauer von innen; in der alten Mauersubstanz in der Mitte Schießscharte, rechts darunter Balkenloch.
