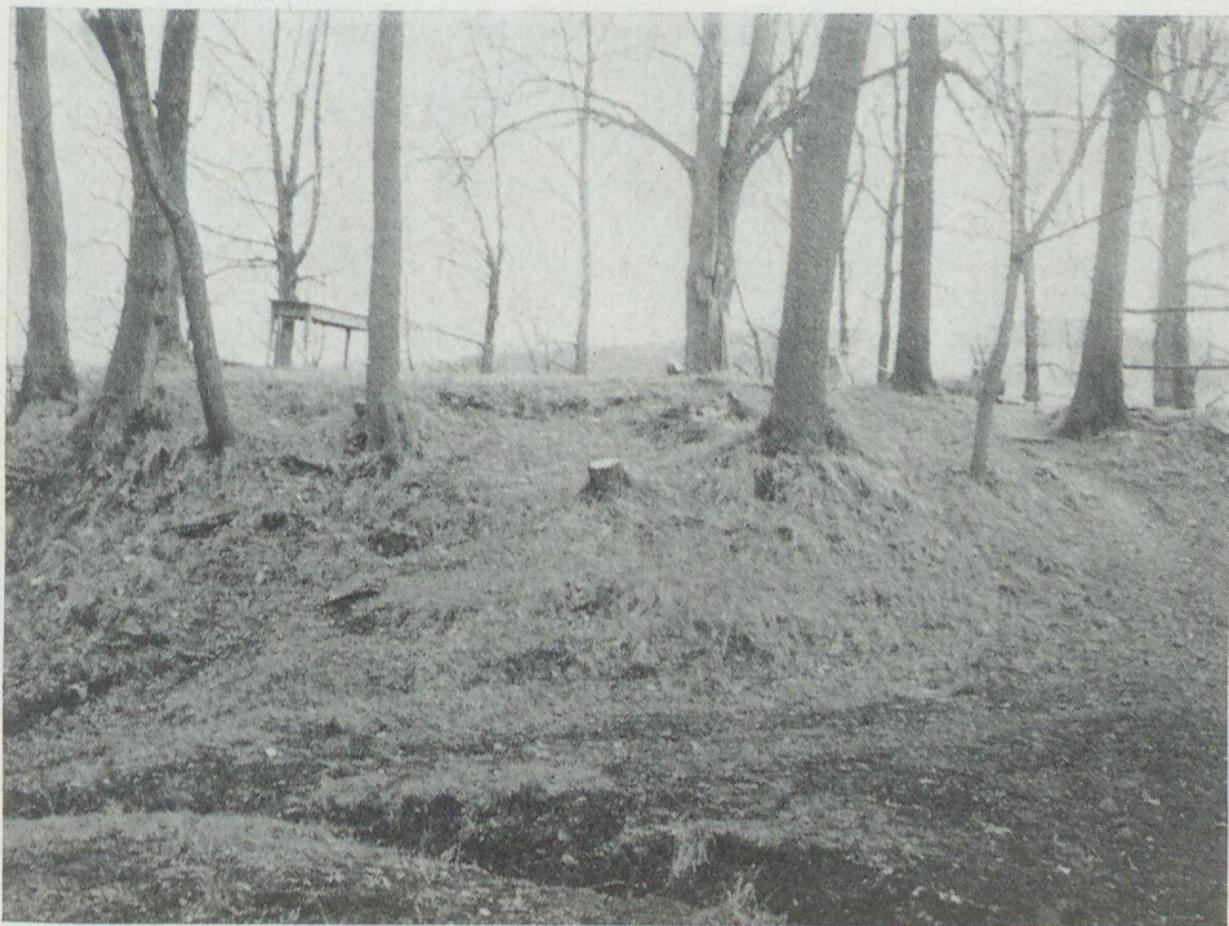
Abb. 58. Geilsdorf, Laneckhaus. Graben im Nordwesten des Bühles. Von Westen.

von einem kleinen terrassenartigen Plateau³⁷⁾ unterbrochen. Der Bühl ist mit Gras bewachsen und trägt einige hohe Laubbäume. Der ihn zur Höhenseite hin abschirmende Graben ist am besten in der Nordwestecke am Hang zum Nebentale erhalten (Abb. 58). In der Mittelpartie wurde er mit einem Damm überschüttet, der den Zugang zum einstmaligen Wirtshausgarten auf dem Turmhügel bildete, und im Osten nimmt der Graben den Fußweg auf, der vom Elstertale heraufführt. An der Ostseite des Bühles, also über dem Elsterhang, ist eine sehr markante Abstufung festzustellen, die unter der Oberfläche Mauerwerk vermuten läßt.
