Die Heimat

Eine Fahrt ins schlesische Burgenland

Von Walter Tschirsky. Mit Bildern nach Aufnahmen des Verfassers

II. Schweinhaus

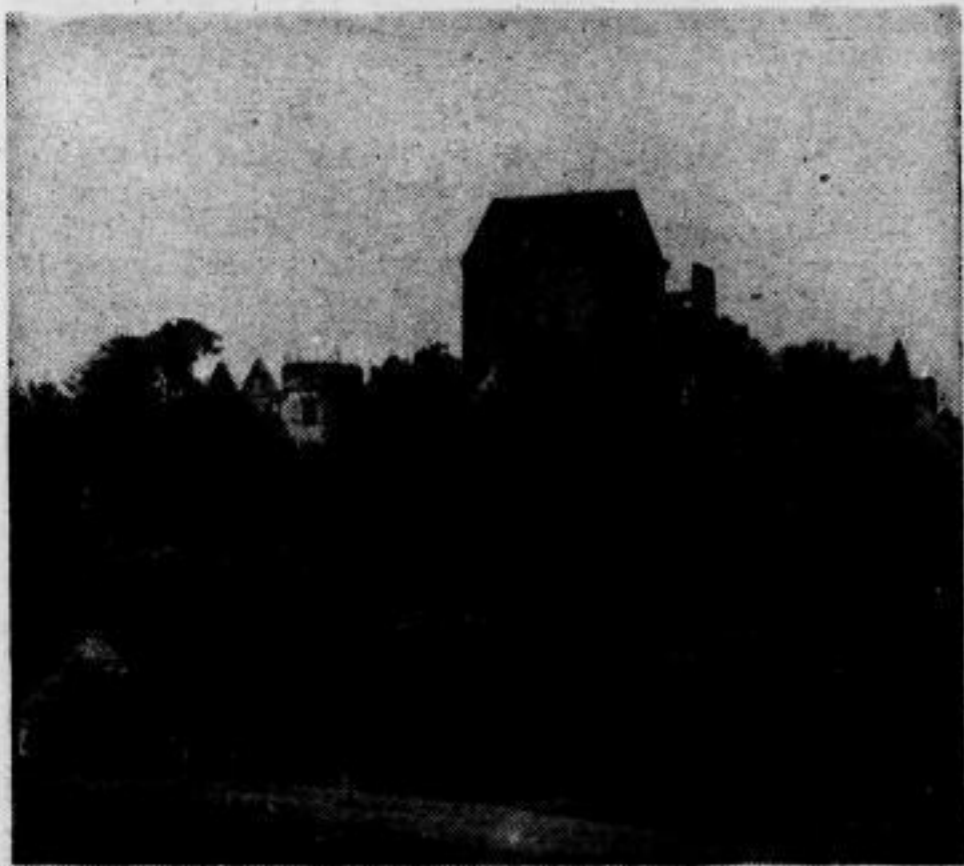
Die Schweinhausburg

Auf der Höhe des Plateaus erhebt sich der turmartige Hauptbau, der sogenannte Kettich. Es ist der Kern der Burg und nach den Bauformen zu urteilen auch der älteste Teil. Sie weisen bis ins Mittelalter zurück.

Zweieinhalb Meter dick sind die Mauern dieses Bauwerks. Über dem kreuzgewölbten Erdgeschoß erheben sich vier Stockwerke. Hier war wohl auch der Saal, in dem die Gelage der trinkfesten Ritter stattfanden.

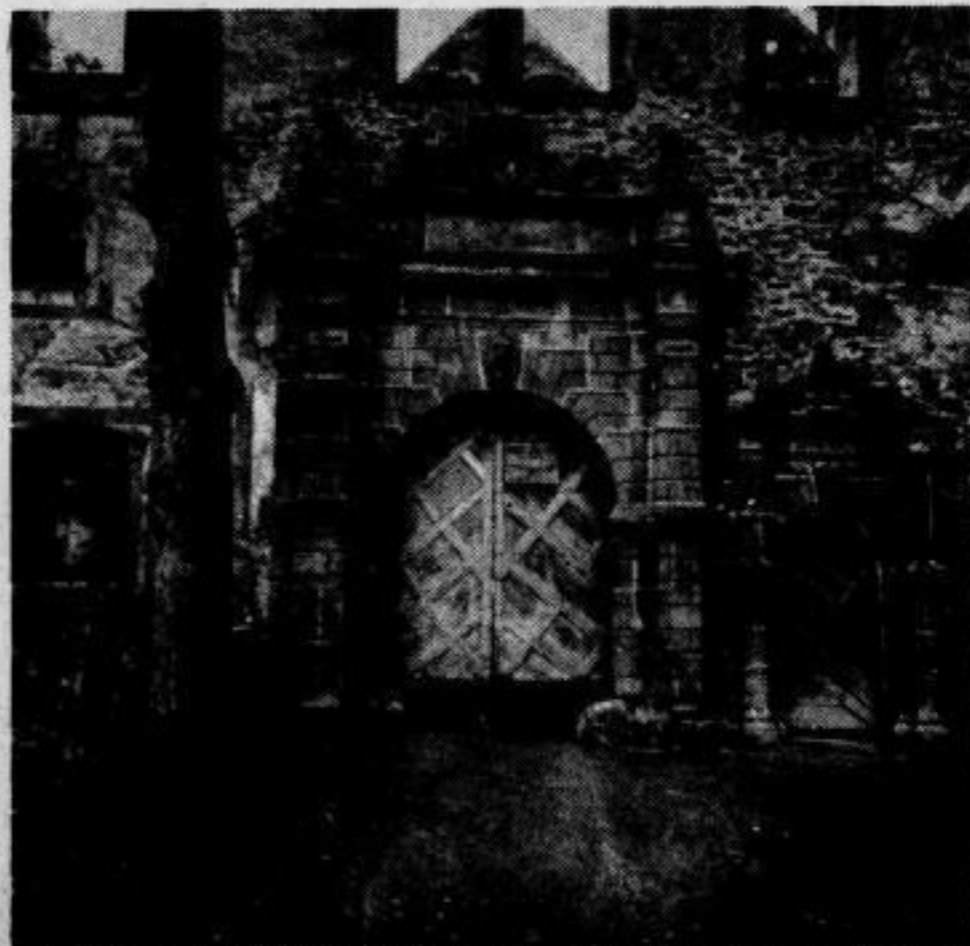
Schweinhausburg (Torhaus)

Durch das steile Satteldach und die ganze sonstige bauliche Anordnung steht die Burg in Schlessen einzig da. Nach kurzem Anstieg stehen wir überrascht am Eingang der Burg, einem eindrucksvollen Frontbau im Renaissancestil.

Die zwei- und dreistöckige Anlage wird von zwei Rundtürmen flankiert und trägt Sgraffiti (Krazmalerien) in solcher Ausdehnung, wie sie keine zweite schlesische Burg aufweist. Die Porphyrsteine, aus denen der Bau errichtet ist, bedurften eines Schutzes gegen die Verwitterung durch eine Putzschiicht. Die langweilige Flächenwirkung einer solchen wurde dabei durch die erwähnten Sgraffiti aufgehoben.

Sie sind auf Fernwirkung berechnet. Ein der Architektur angepaßtes System dunkler Streifen teilt die Fläche in verschiedene Felder auf. Die Lintien umrahmen und verbinden die Fenster.

Zur Herstellung dieses Schmuckes wurde zunächst ein grober dunkelbrauner Putz aufgetragen und nach dem Trocknen mit einer feinen weißen Putzschiicht überzogen. Aus der letzteren wurden dann die Muster herausgeschabt.

Durch das Tor, über dem das Familienwappen der von Schweinichen prangt, gelangen wir in die tonnengewölbte Flurhalle, an die sich Knappensaal und -wohnungen anschlossen. Bemerkenswert sind die gewaltigen, weitverzweigten Keller unter dem Torhause, die zeitweise zur Champignonzucht benutzt wurden.
