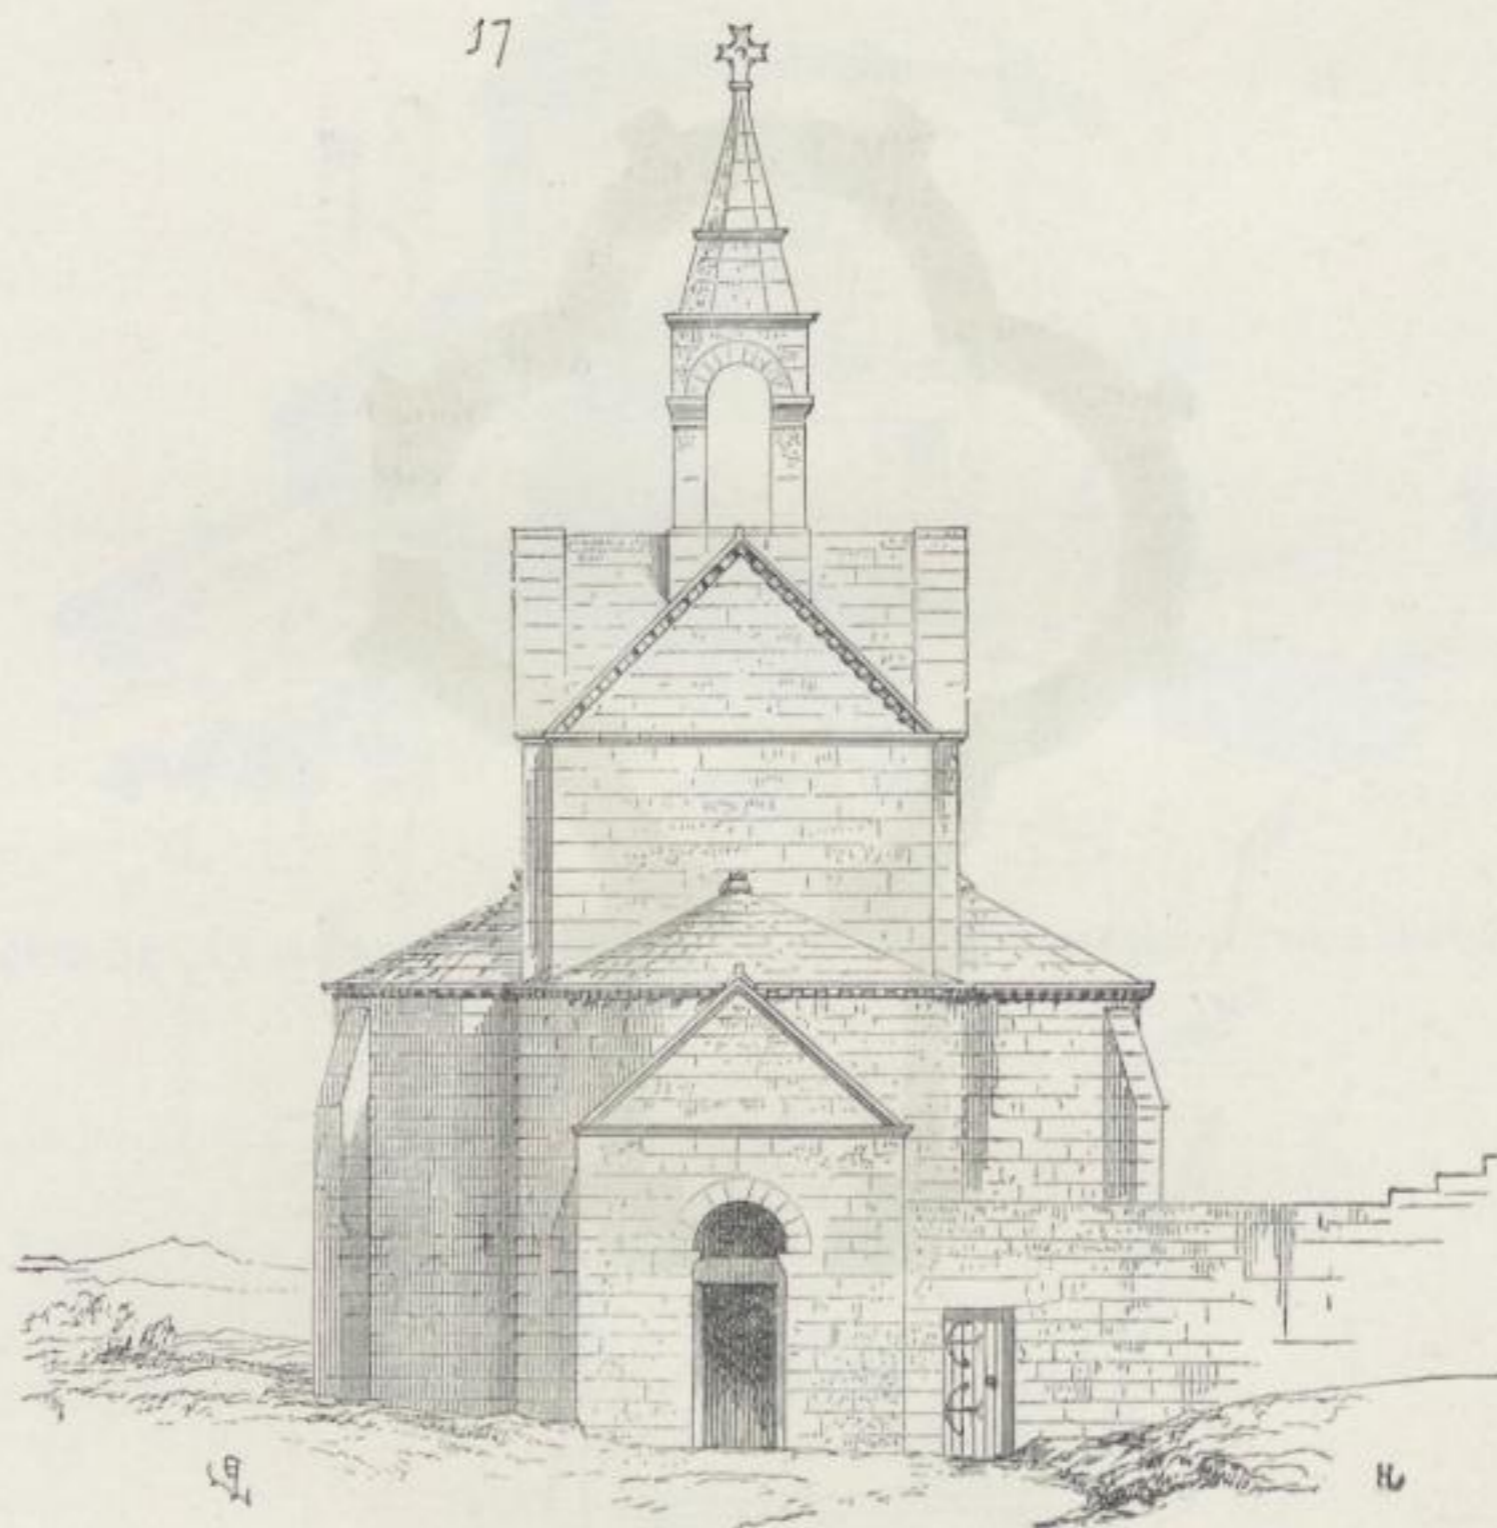
La fig. 17 présente l'élévation extérieure de cette chapelle, et la fig. 18 sa coupe sur la ligne BC. L'intérieur est complètement dépourvu de sculpture, et devait probablement être décoré par des peintures. Nous voyons, dans cet édifice, une de ces chapelles de morts que l'on élevait, pendant le moyen âge, au milieu ou proche des cimetières, non point une église pouvant être utilisée pour le service journalier d'une communauté, même provisoirement, ainsi que le suppose M. Vitet¹. Sa forme ni ses dimensions

n'eussent pu permettre de réunir dans son enceinte les moines d'une abbaye comme celle de Montmajour, et de disposer les religieux d'une façon convenable près de l'autel. Pourquoi, d'ailleurs, adopter un plan en forme de croix grecque pour une église destinée aux religieux d'une abbaye qui doivent être placées dans un chœur suivant un ordre hiérarchique et sur deux lignes parallèles? Pourquoi cette absence presque totale de fenêtres? Pourquoi cette porte latérale donnant sur un petit terrain clos
