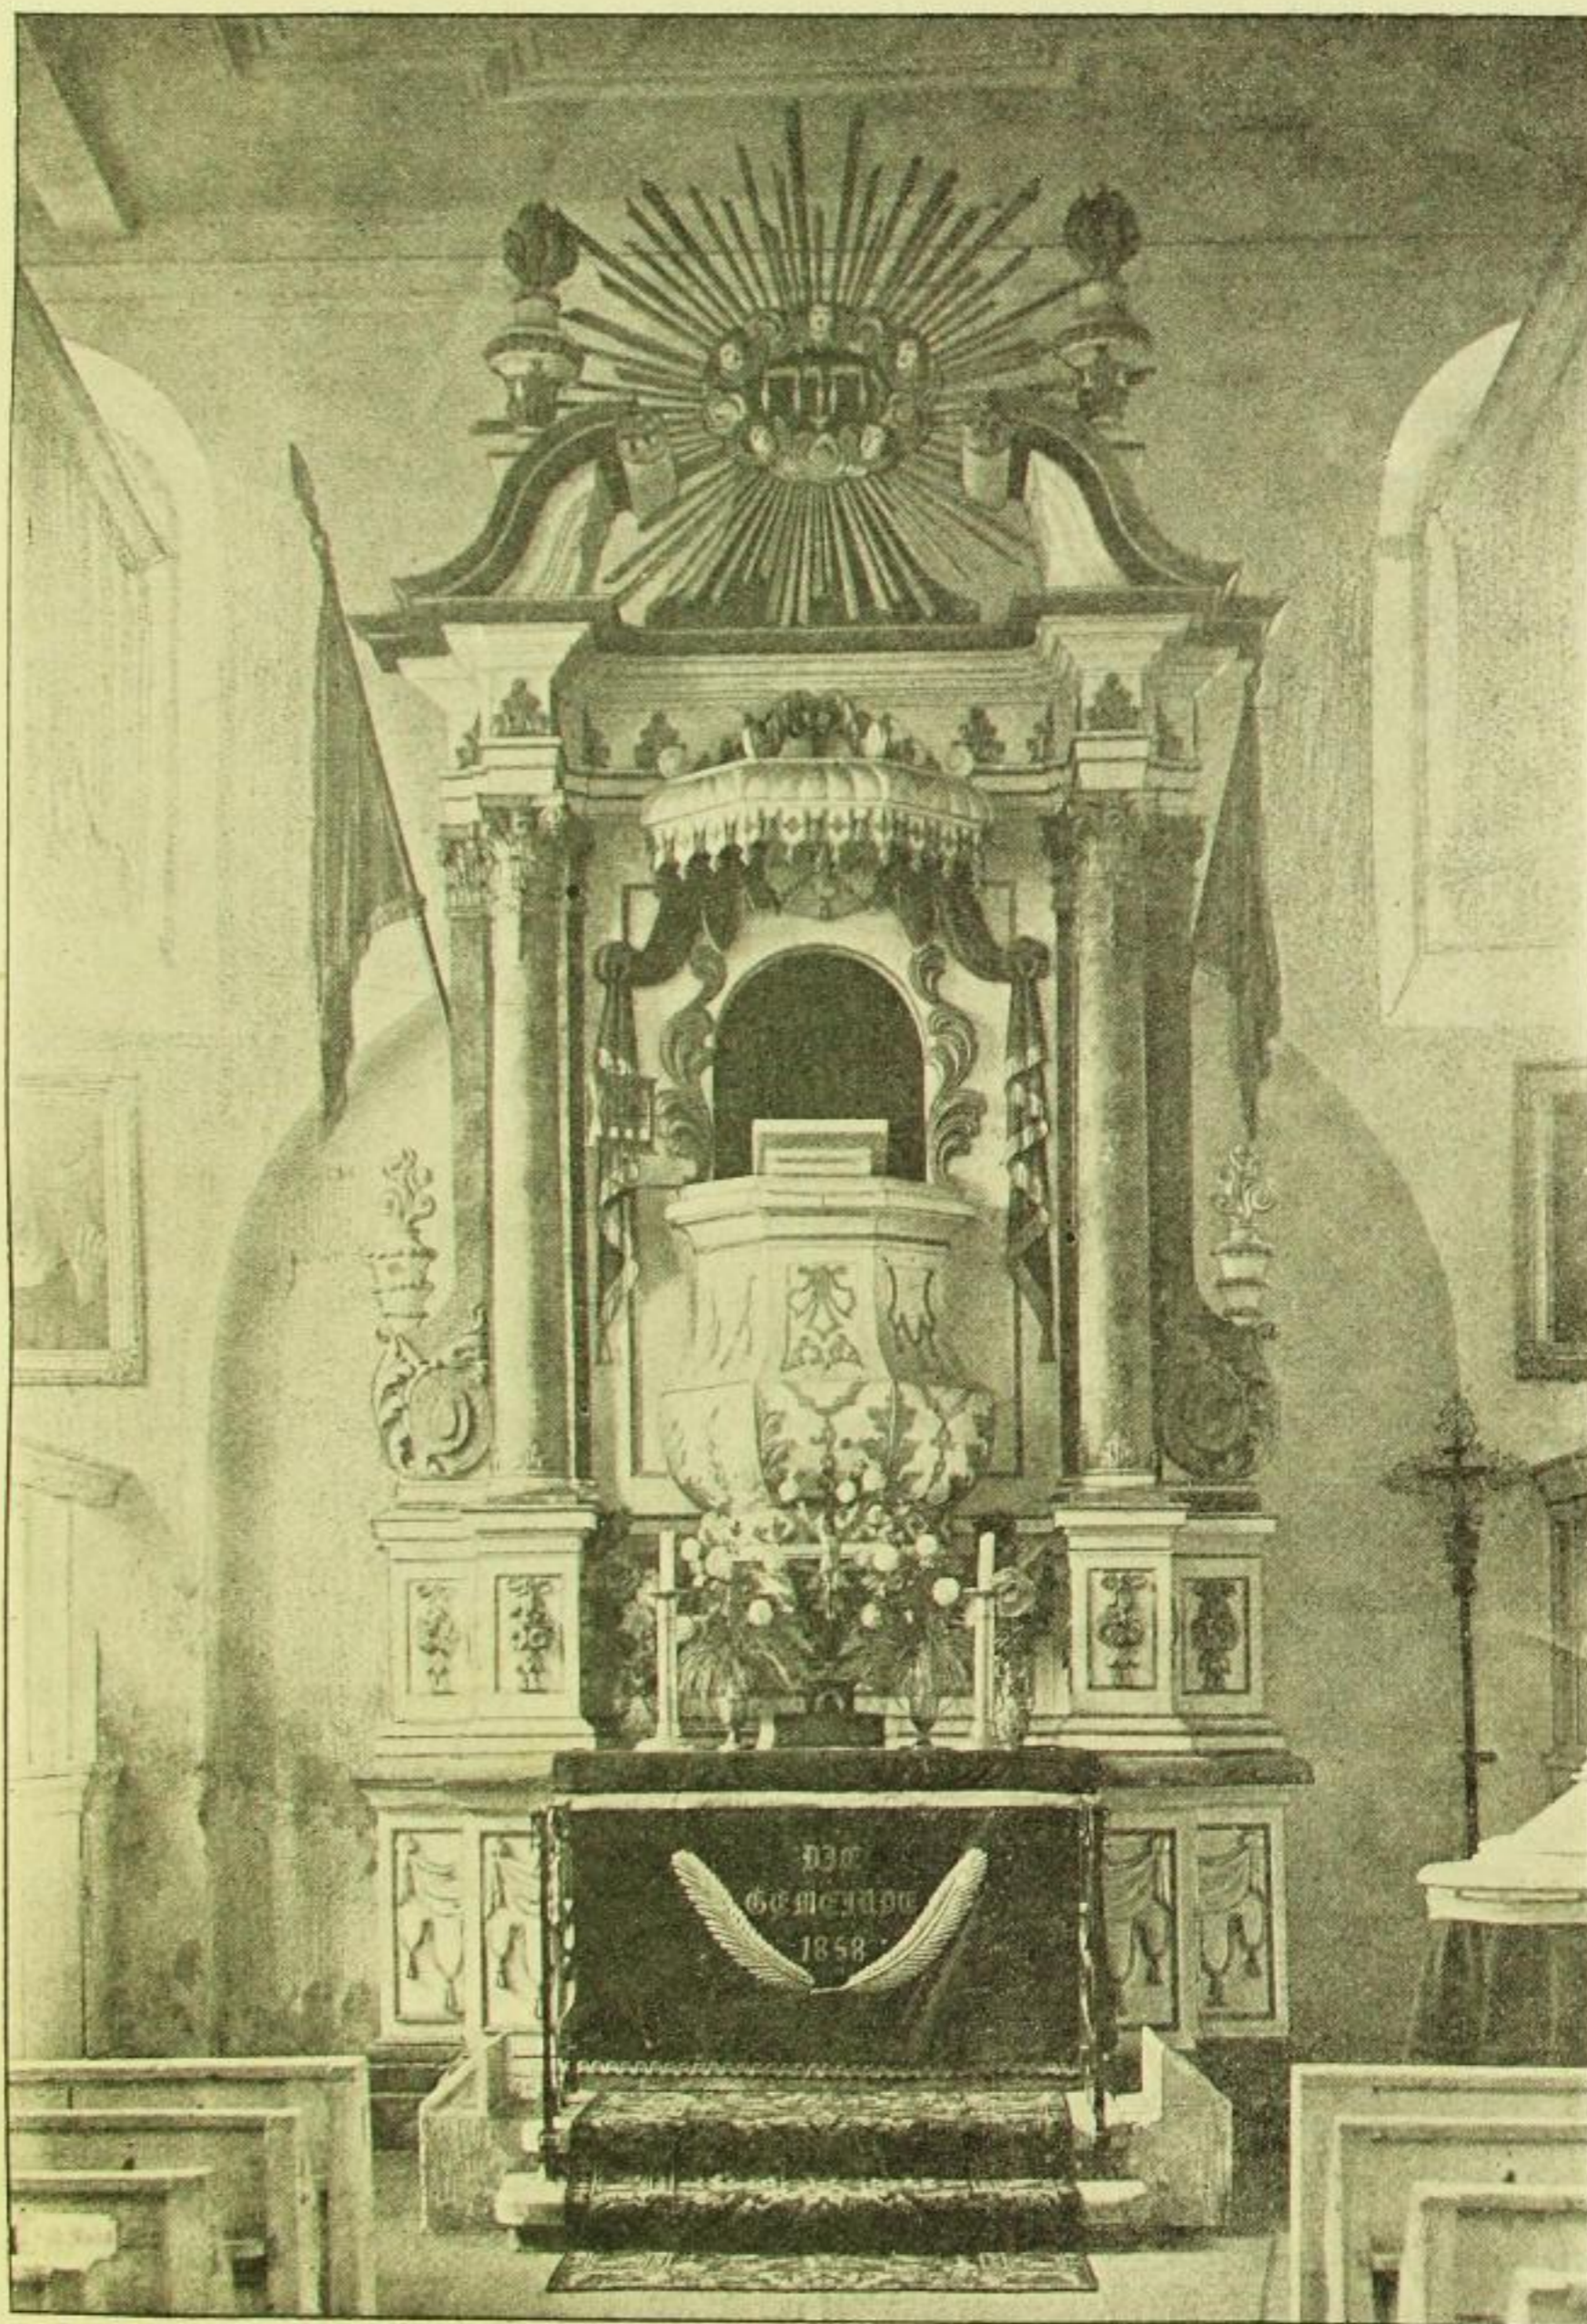
Fig. 39. Klingenberg, Altar und Kanzel.

Altar und Kanzel in einem Aufbau (Fig. 39). Stattliches Werk, in Holz geschnitzt, 3,20 m breit, gegen 7 m hoch, bemalt, als Grundton weiss, das Ornament mit Gold abgesetzt, die Säulen, Pilaster und einige Gesimstheile roth marmorartig; der Sockel mit kräftigem Fusse und Kopfgesims, seitlich derbes
