## Plauen.

### Die Kirche.

Der mittelalterliche Bau.

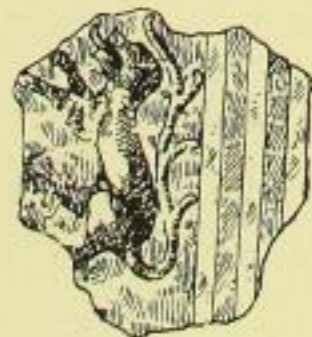
Dieser Zeit dürfte das gothische Portal (Fig. 89), jetzt an der Westseite, bei A, angehören. Kräftige Stabprofile wechseln mit Birnenform und tiefen Kehlen ab. Ferner erhielten sich: Reste eines Maasswerkfensters; zwei Gewölbabschlusssteine, siehe nebenstehend, Sandstein, je etwa 30:26 cm messend, eines mit dem Dresdner Stadtwappen und das andere mit dem Kurwappen; die Rippenansätze mit Kehlenprofil für ein viertheiliges Gewölbe sind noch erkenntlich; ein im Halbbogen ausgearbeiteter Fenstersturz, am Bogen Nasen; endlich ein Sakramentshäuschen (Fig. 90), eine hübsche spätgothische Arbeit. Das Profil der Leibung ist vielfach durch das Anbringen einer rohen Bandeisenthüre beschädigt. Jetzt in der nordwestlichen Vorhalle eingemauert.
