Fig. 124-127. Leisnig, Matthäikirche. Fenstermaasswerk.

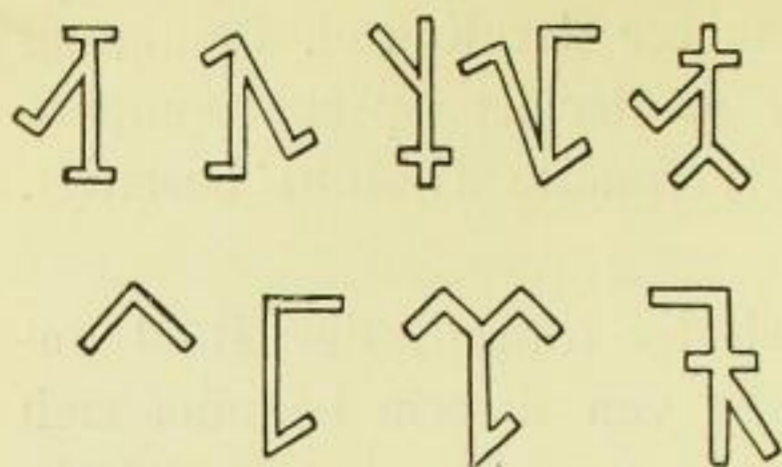
zeichen, welches Pfau, Mittheilungen des Vereins für Rochlitzer Geschichte II. Heft, 1898, Tafel I Nr. 111, auch in Rochlitz

Am Chor sollen sich nebenstehende Zeichen finden.

Der zweigeschossige nördliche Anbau gehört der gleichen Zeit an, dürfte jedoch früher fertig gestellt sein als der Chor. An den Fenstern des nordöstlichen Anbaues und am Chor fand ich das nebenstehende Steinmetz-

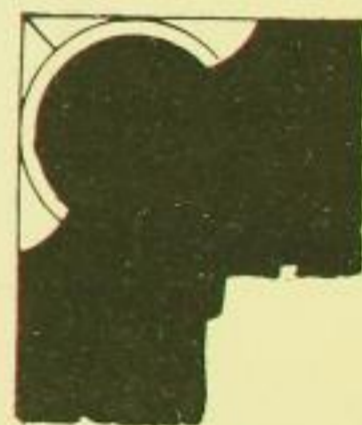
nachweist als um 1476 entstanden. Der Anbau ist im Untergeschoss überdeckt mit zwei Kreuzgewölben mit Rippen in einfach aus Kehle und Platte gebildetem Profil. Der Mittelpfeiler zwischen den beiden Gewölben zeigt an den Ecken Halbsäulen (Fig. 128)

Fig. 128. Matthäikirche. Detail des Nordvorbaues.
