Fig. 273. Kloster Buch. Längsschnitt durch die Kirchenachse.

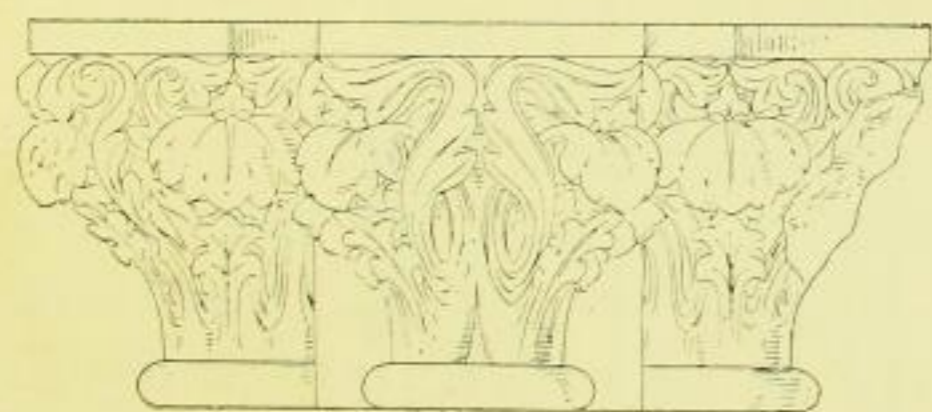
Fig. 274.
Consolen des Seitenschiffgewölbes.

Die Seitenschiffe waren im Kreuzgewölbe überdeckt. Dies beweisen die Consolen an der noch aufrecht stehenden Südmauer und die dort sichtbaren Reste der Rundbogenansätze (Fig. 273). Fig. 274 giebt eine der Consolen wieder, die sich hier befinden. Fig. 275 das im Hofe der Klostermühle liegende Kapitäl eines Schifffpfeilers, und zwar allem Anscheine nach ein solches, auf dem die
