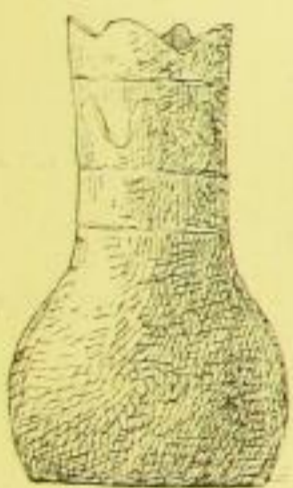
Fig. 136.

Schallgefässe (Fig. 136), gefunden beim Abbruch der Kirche in der Nord- und Ostmauer, in schwarzen Thonscherben, auf der Scheibe gedreht, mit einfachen Linienverzierungen, 185 mm breit, 305 mm hoch. Herr Archidiakonus Thömel, der bei dem Herausarbeiten der Schallgefässe aus einem Mauerklumpen der Nordseite zugegen war, berichtet: Sie lagen wagrecht, mit der Oeffnung bündig zur
