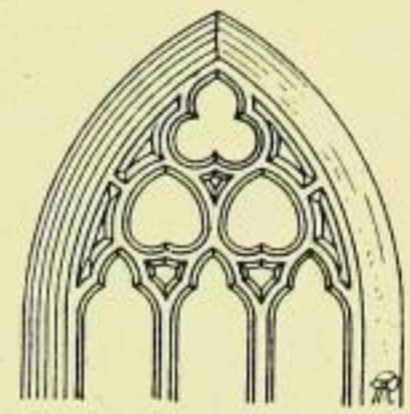
Fig. 183. Marienstern, Kloster, Kreuzgang, Fenster im Südflügel.

Der Südflügel des Kreuzgangs (Fig. 184) bietet wenig Bemerkenswertes. Nur einige Felder haben noch die alten Gewölbe auf gekehlten Rippen, ohne Kragsteine. Die Schlußsteine schmücken Blumen. Die mittleren Joche haben barocke Gewölbe, die wohl an Stelle eingestürzter oder beschädigter alter eingesetzt wurden. Im westlichen Eckjoch deuten vorgemauerte Pfeiler und Schildbögen an, daß hier ein sechsteiliges Gewölbe geplant war, das jedoch nicht zur Ausführung kam. Alle Fenster haben ein aus Dreipaß und Herzform zusammengesetztes Maßwerk (Fig. 183).
