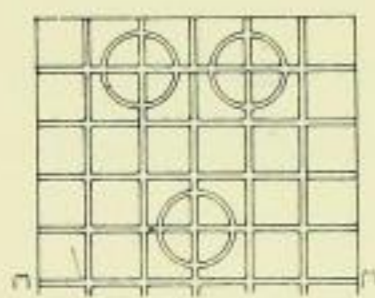
Fig. 141.
Großhennersdorf,
Schloß, Fenster-
gitter (M - Mitte).

mit Verwendung von Ziegeln. Viele Fenster sind mit schmiedeeisernen Gittern der üblichen Art versehen (Fig. 141).

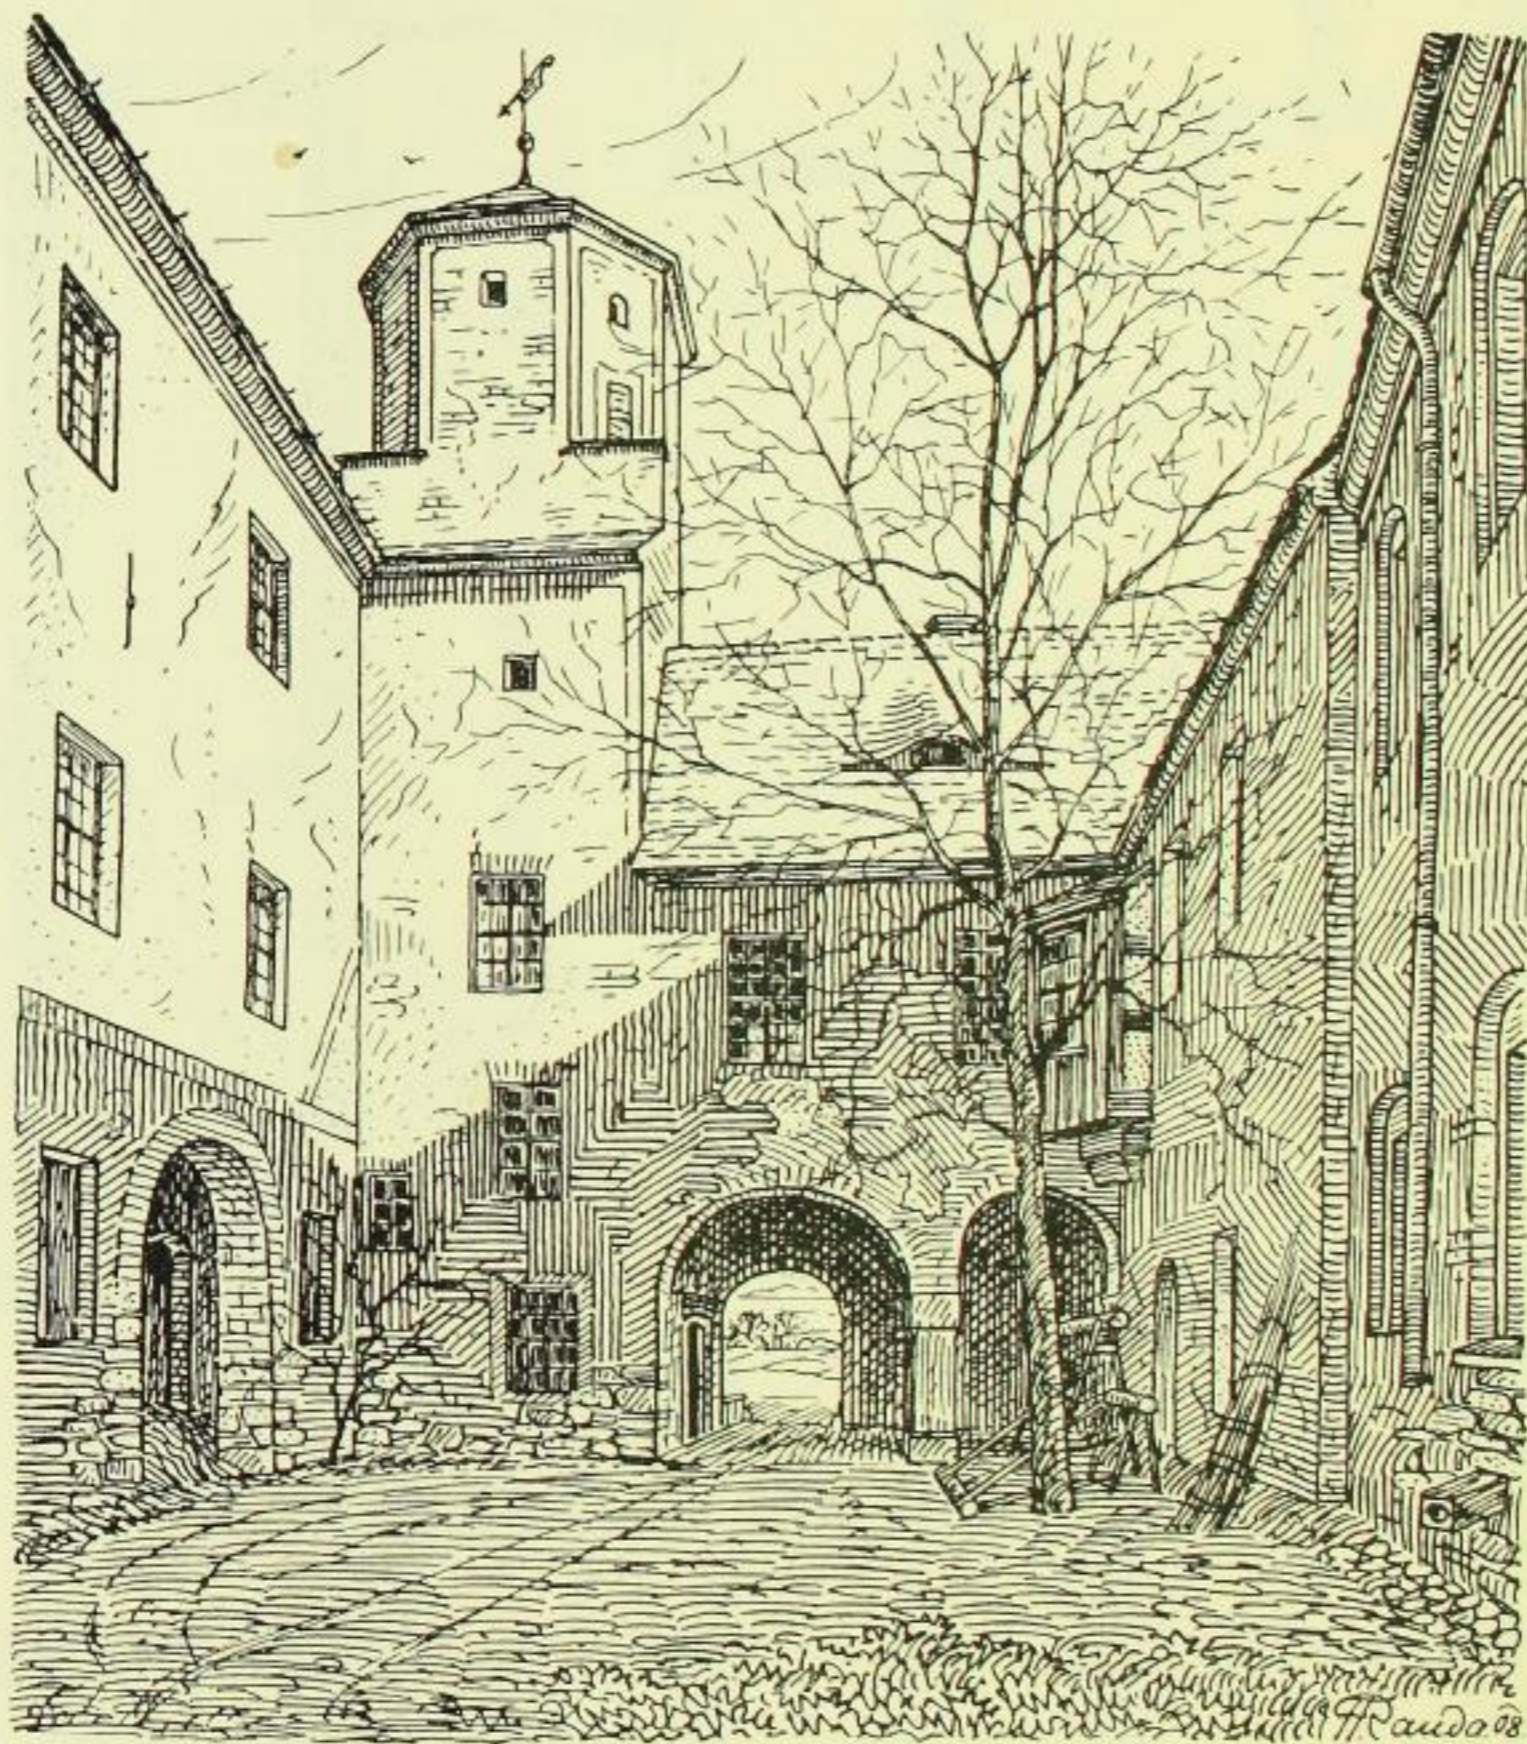
Fig. 142. Großhennersdorf, Schloßhof, Nordflügel.
