### Der Alte Hof.

### Das Rittergut.

## Obercunewalde.

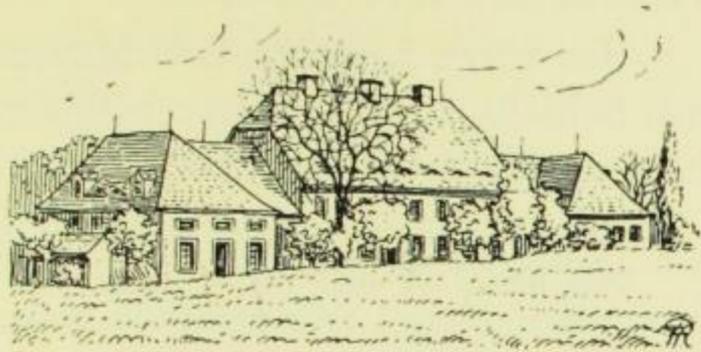
Fig. 461. Nostitz, Rittergut.  
Ansicht von rückwärts.

Das nach dem Brande des Ritterguts im Jahre 1813 erbaute Herrenhaus ist ein schlichter Bau von stattlichen Abmessungen, in schlichter barocker Art. Die große in der Mitte gelegene Flur ist gewölbt. Links seitlich führt vorn ein kreuzgewölbter Gang zu den angebauten Ställen.

Reizvolle stattliche Anlage in U-Form (Fig. 461).
