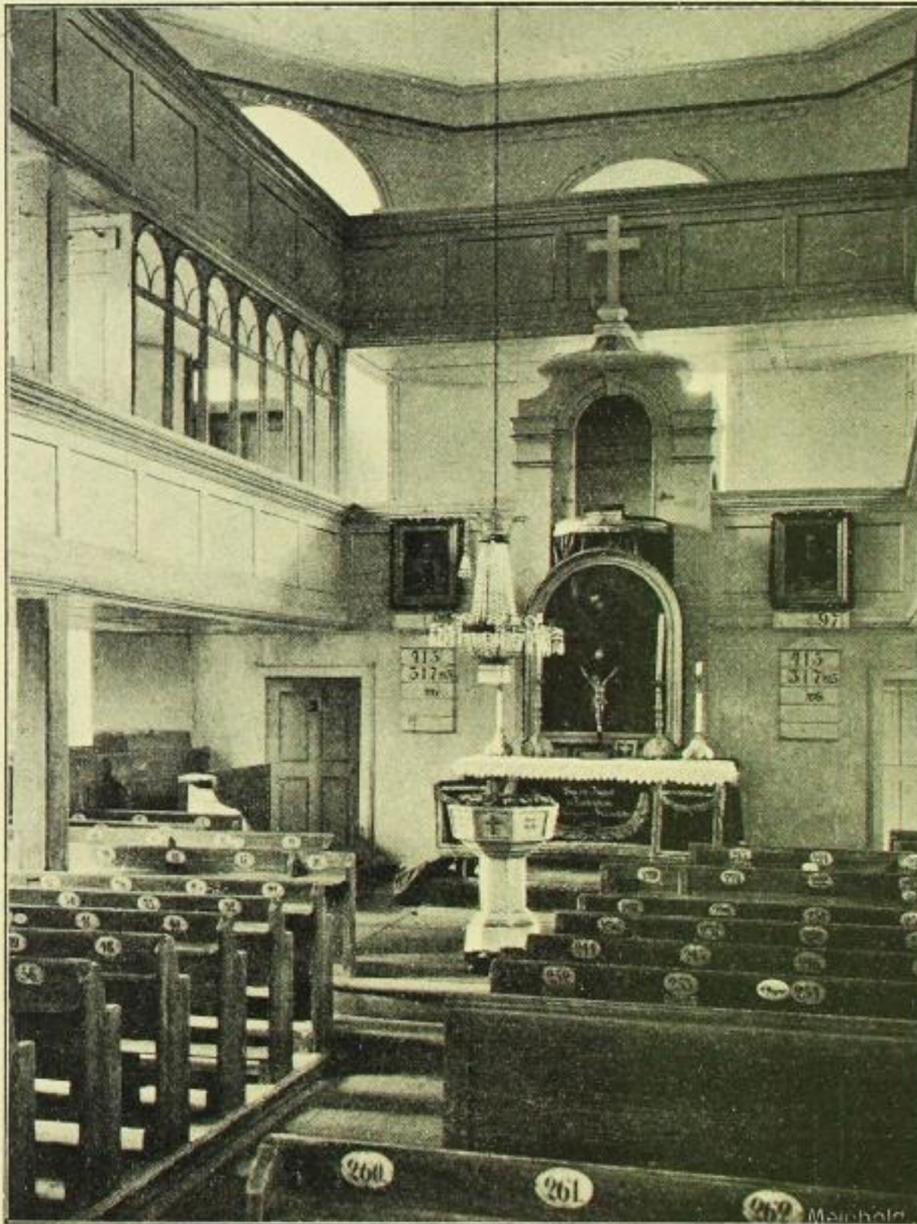
Fig. 533. Taubenheim, Kirche, Innenraum.

Den einzigen Schmuck des nüchternen Innenraumes (Fig. 533), der nördlich neben dem Altar in der ersten Empore ein Herrschaftsbetstübchen mit Rundbogenfenstern

enthält, bildet neben Orgel und Altar ein Wappen derer von Zezschwitz, holzgeschnitzt, bemalt, etwa 1 m hoch. An der Brüstung der Orgelempore.

rechtem Winkel gleichlaufend zur äußersten Chorwand hin. Unter der Chorempore die Sakristei. Die Orgelempore ist im Stichbogen vorgestreckt. Darunter eine Art Loge, dadurch entstanden, daß zu beiden Seiten Treppen angelegt sind. Die Westecken der Kirche sind abgerundet. In der Mitte der Westseite nach dem logenartigen Raum ein breites Korbogfenster. Die übrigen Fenster rundbogig geschlossen, mit außen rechteckigem Gewände. Nur im Chor, in der Ost- und Südostwand, Rundbogenfenster älterer Art mit nach außen und innen geschrägter Leibung; eine Bestätigung der Über-
