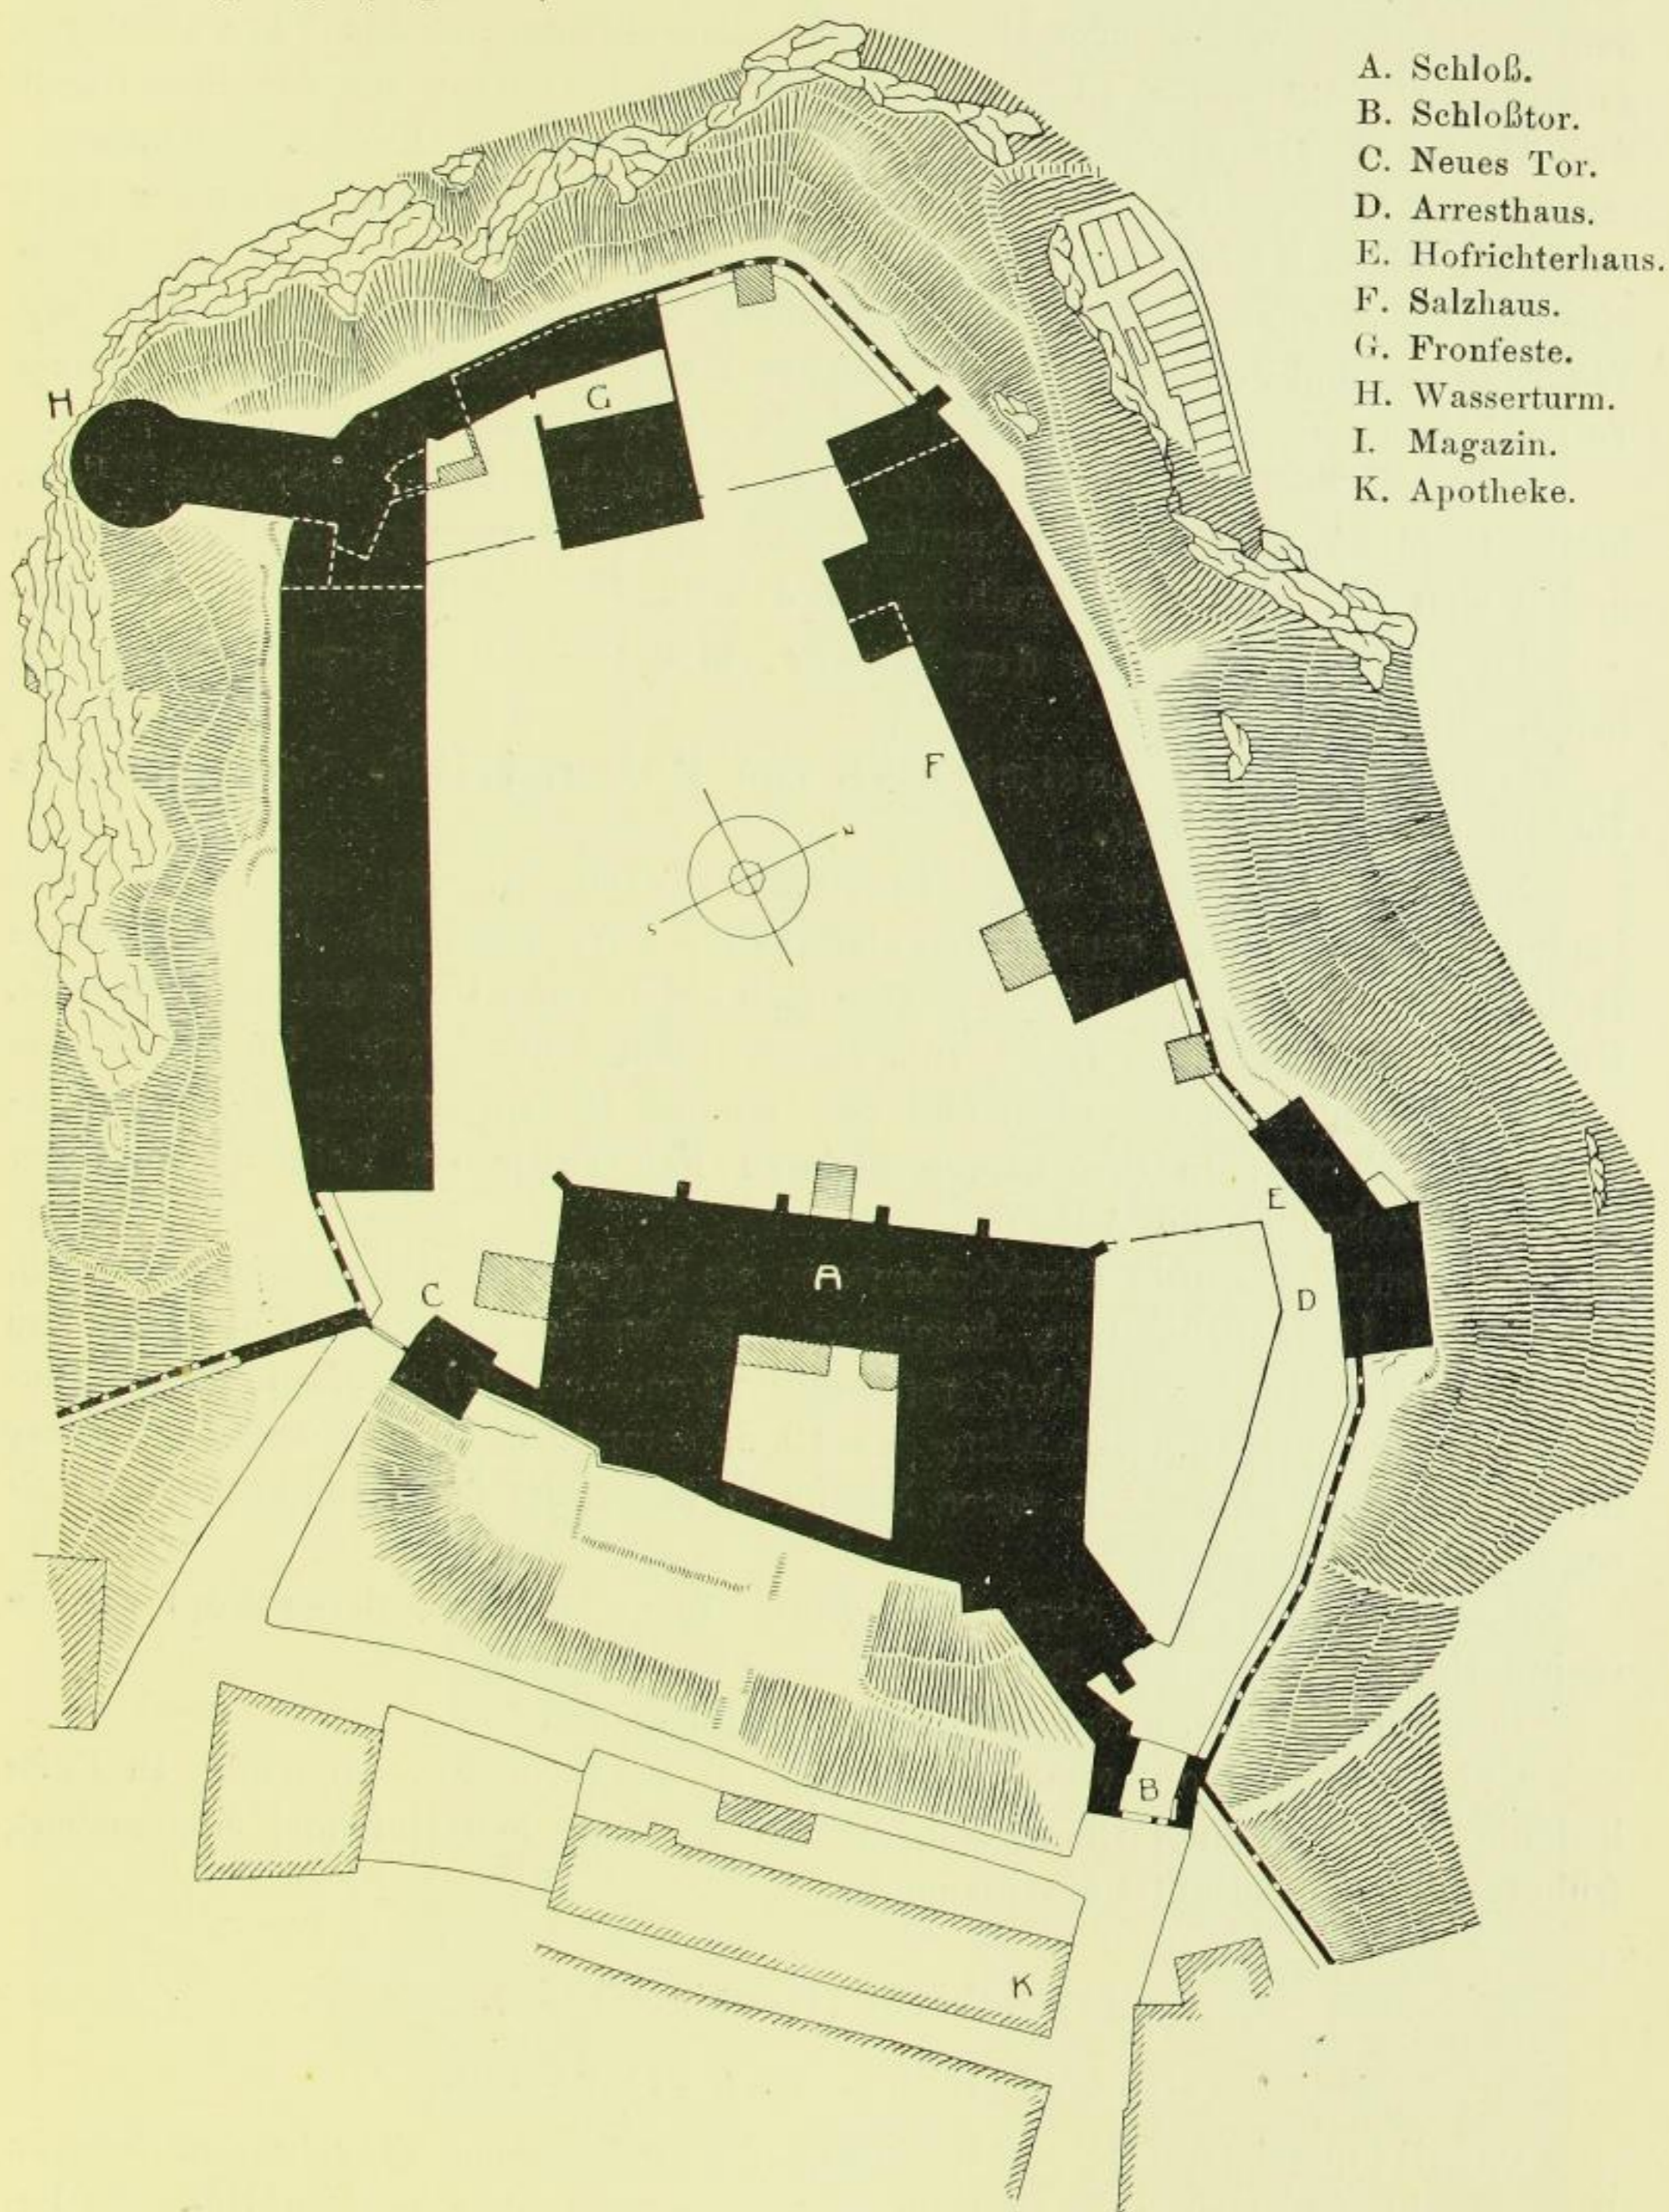
Verteidigungslinie, der hohen, mit einem Wehgang versehenen Schildmauer wurde ein Turm aufgerichtet; der Schildmauer war ein Graben mit Palisadenschutz vorgelegt (Fig. 145).

- A. Schloß.
- B. Schloßtor.
- C. Neues Tor.
- D. Arresthaus.
- E. Hofrichterhaus.
- F. Salzhaus.
- G. Fronfeste.
- H. Wasserturm.
- I. Magazin.
- K. Apotheke.

Fig. 145. Schloß, Gesamtanlage, Zustand um 1840. Die schraffierten Teile sind inzwischen abgetragen.

Der in der Achse der Schloßstraße gelegene größere und stärkere Turm B enthielt im Mittelalter den einzigen Zugang. Hinter der Schildmauer, einen kleinen
