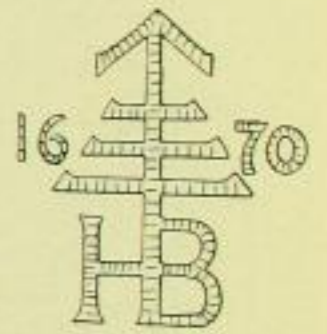
Vom Erdgeschofs erhielt sich das gequaderte Korbbogentor (Fig. 290), über dem ein Gesims mit abgebrochenen Giebeln sich erhebt. Im Fries und um die Giebelkartusche reiches Knorpelornament. In der Kartusche bezeichnet mit dem nebenstehenden Monogramm und 1670.

In dem Tore eine Tür in Eisenblech mit aufgelegtem Ornament in Schmiedeeisen. Prachtvolle Arbeit in den Formen der Zeit. Auf jedem Flügel in Eisenblech geschnitten ein Monogramm aus J. G. B. Im Treppenhaus rippenlose Kreuzgewölbe.
