Das Rathaus.

Die Wohnhäuser.

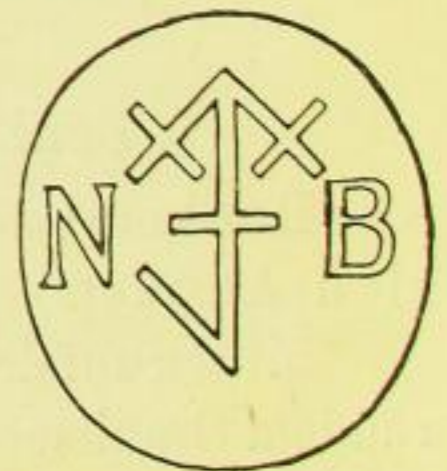
Dresdner Strafe Nr. 5. In der Küche über dem Herd ist ein Stein mit nebenstehender Hausmarke eingemauert, bez.: 1602 | BK und mit drei Kreuzen. Wahrscheinlich der Schlussstein eines Torbogens. Granit.
