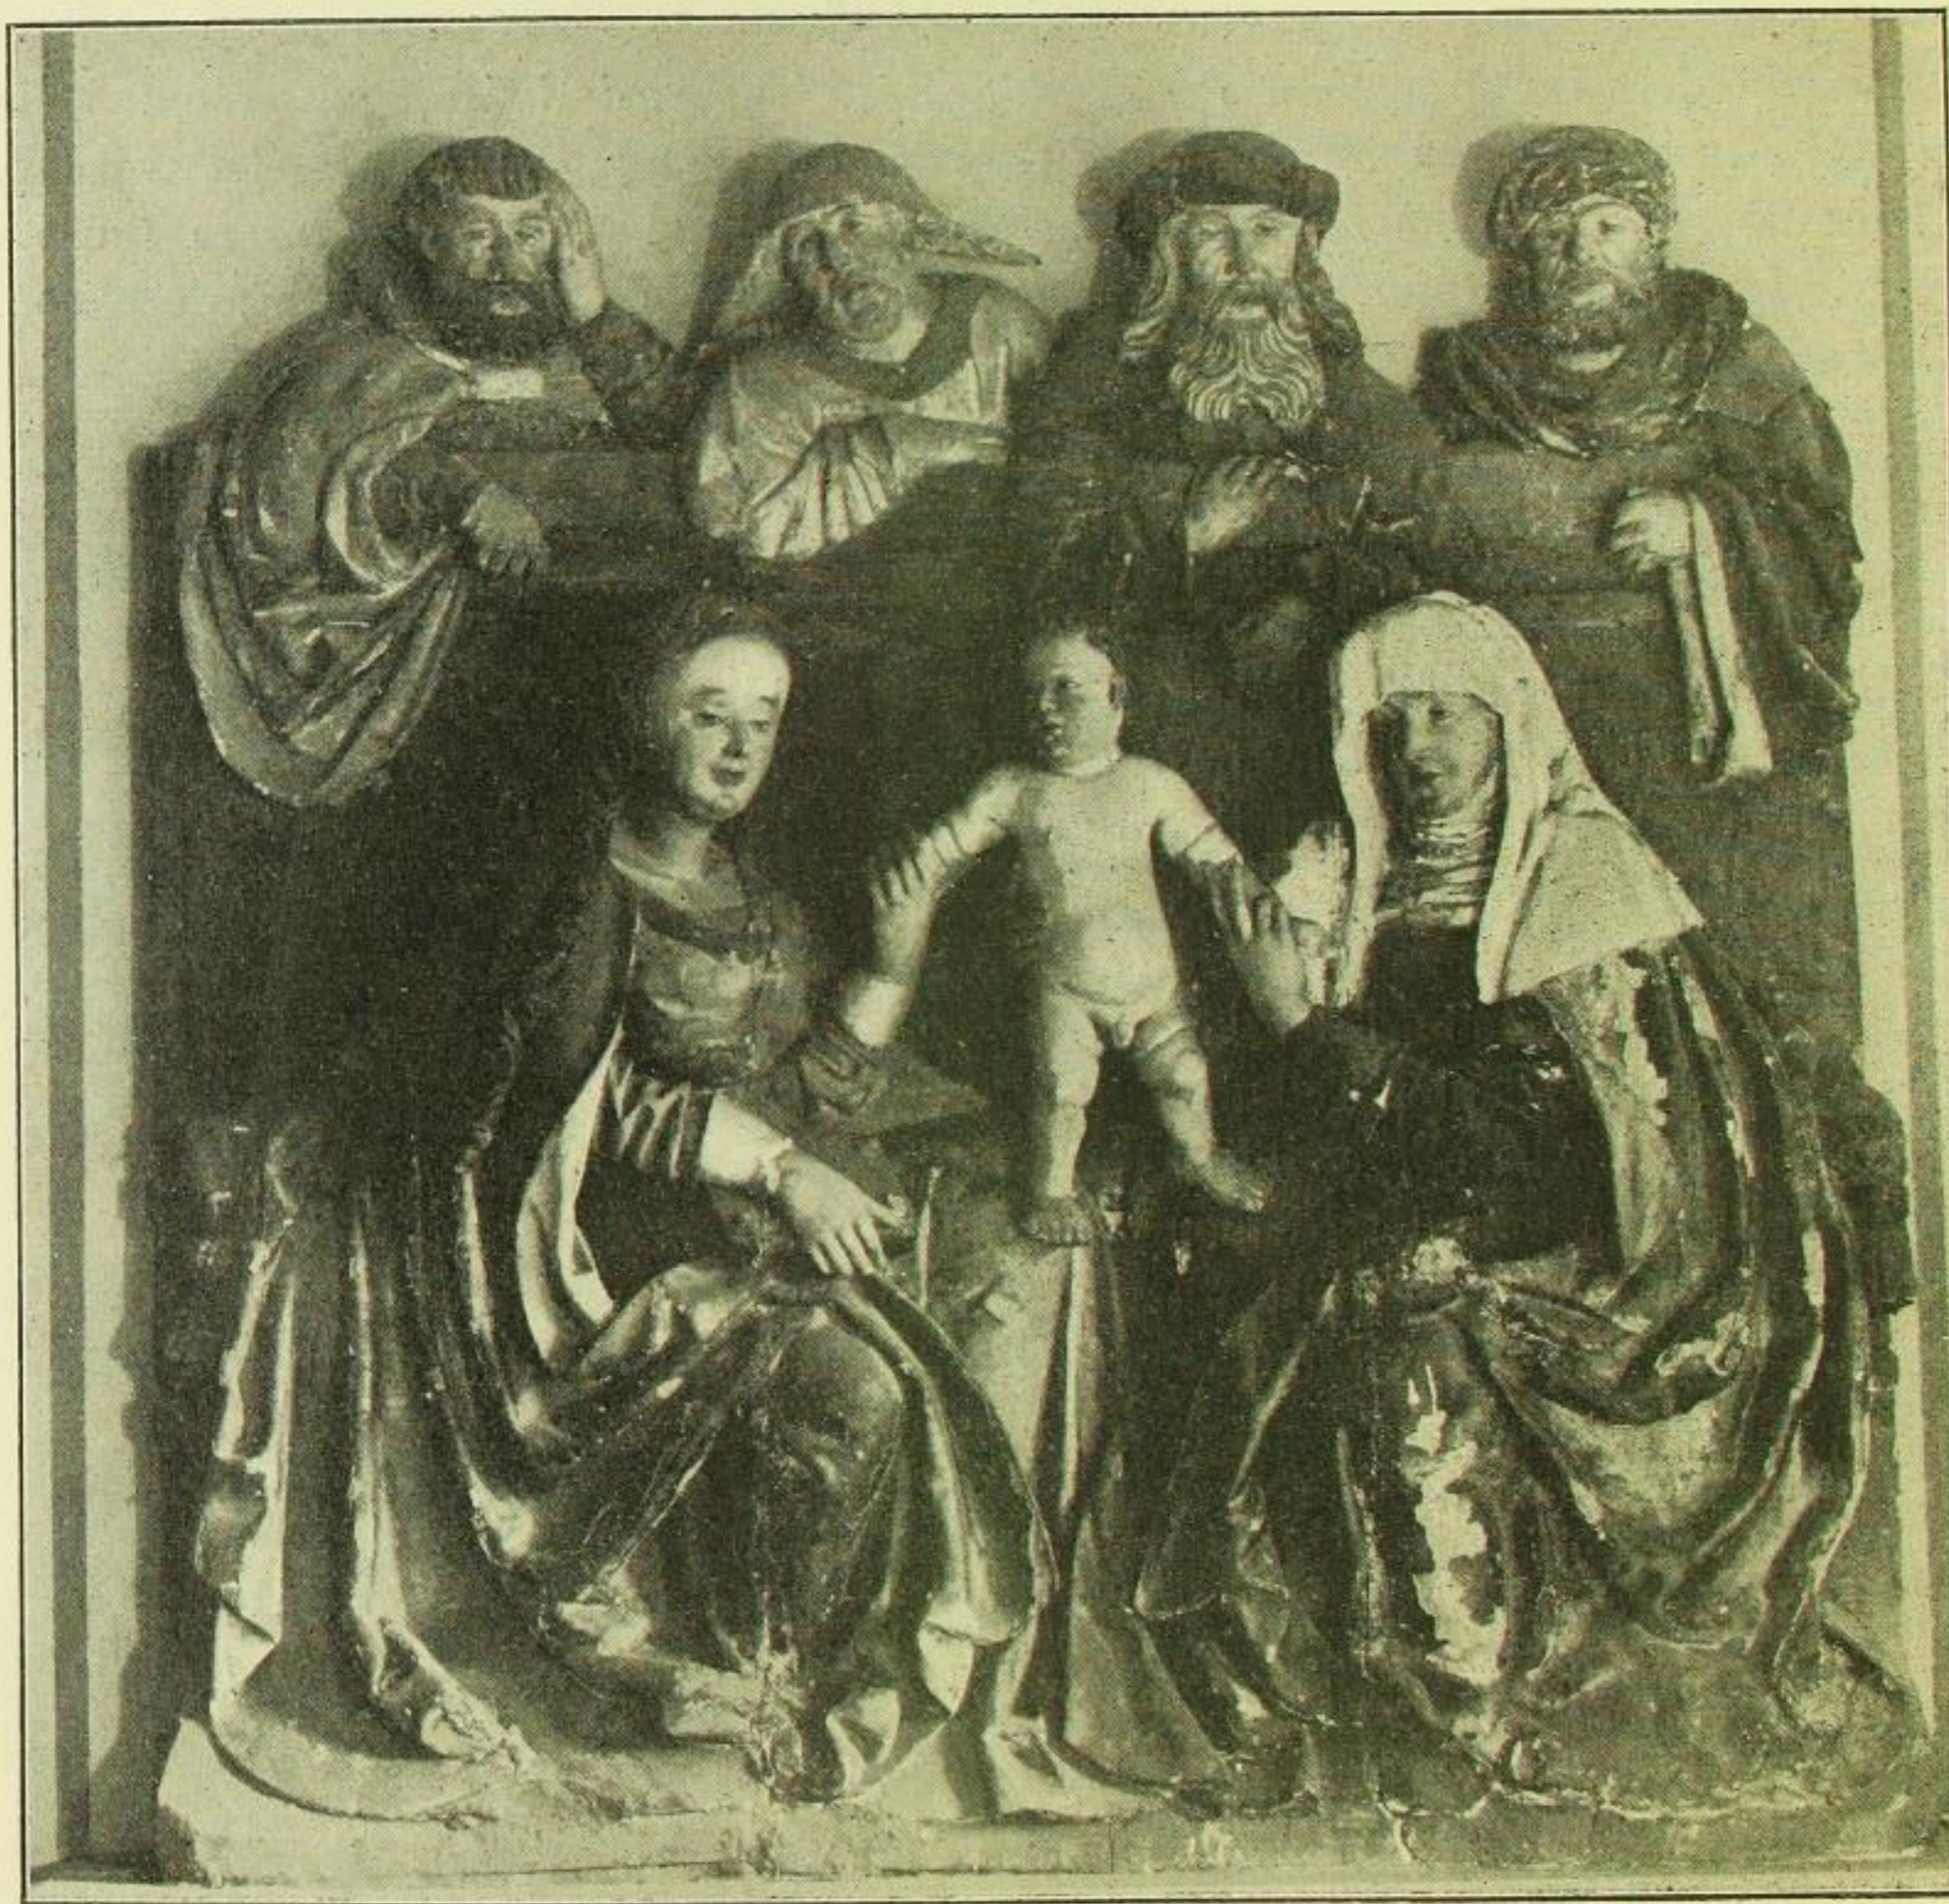
Fig. 33. Burkau, Kirche, Rest eines alten Altars.

Rest eines alten Altars (Fig. 33).

Relief, in Holz, 130:130 cm messend.
