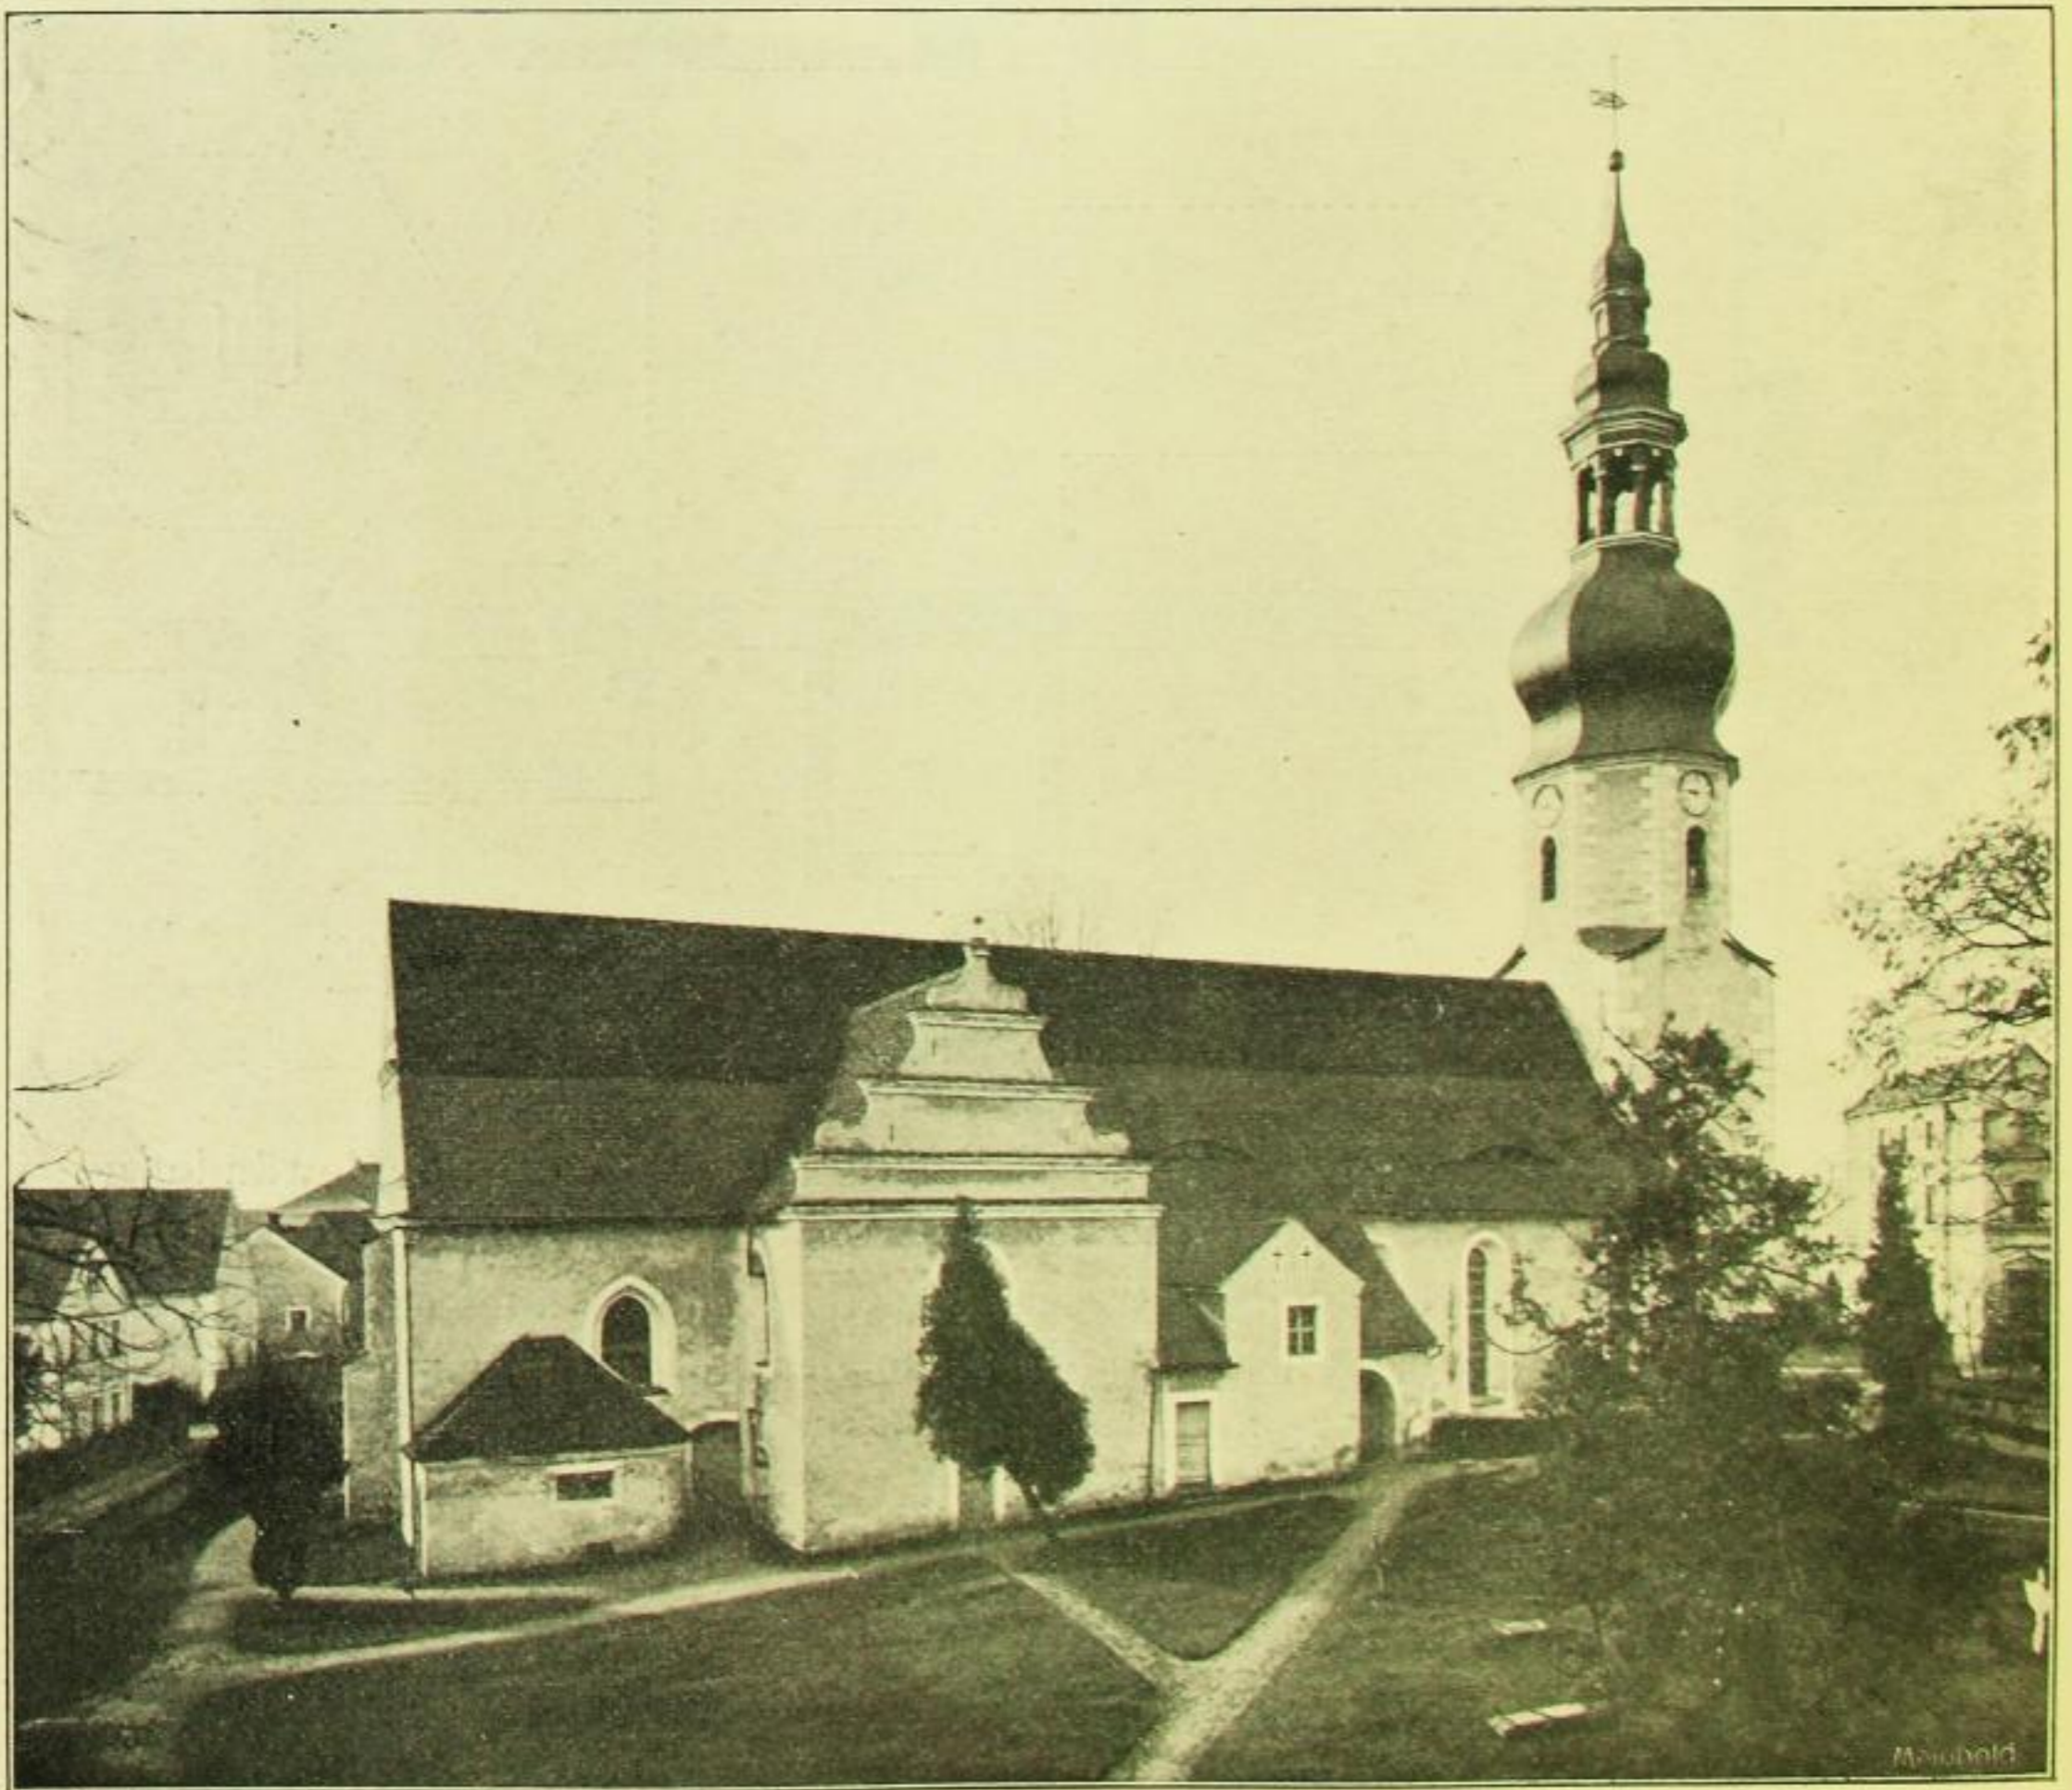
Fig. 163. Neschwitz, Kirche, Nordansicht.

Als äußerlicher Schmuck (Fig. 163) sind der Westgiebel und der Giebel über dem Sakristeivorbau der Kirche zu erwähnen. Ersterer als schlichter, dem Satteldach angepaßter Spitzgiebel mit mehreren wagerechten Gesimsen, teilweise mit Eierstabbildung,
