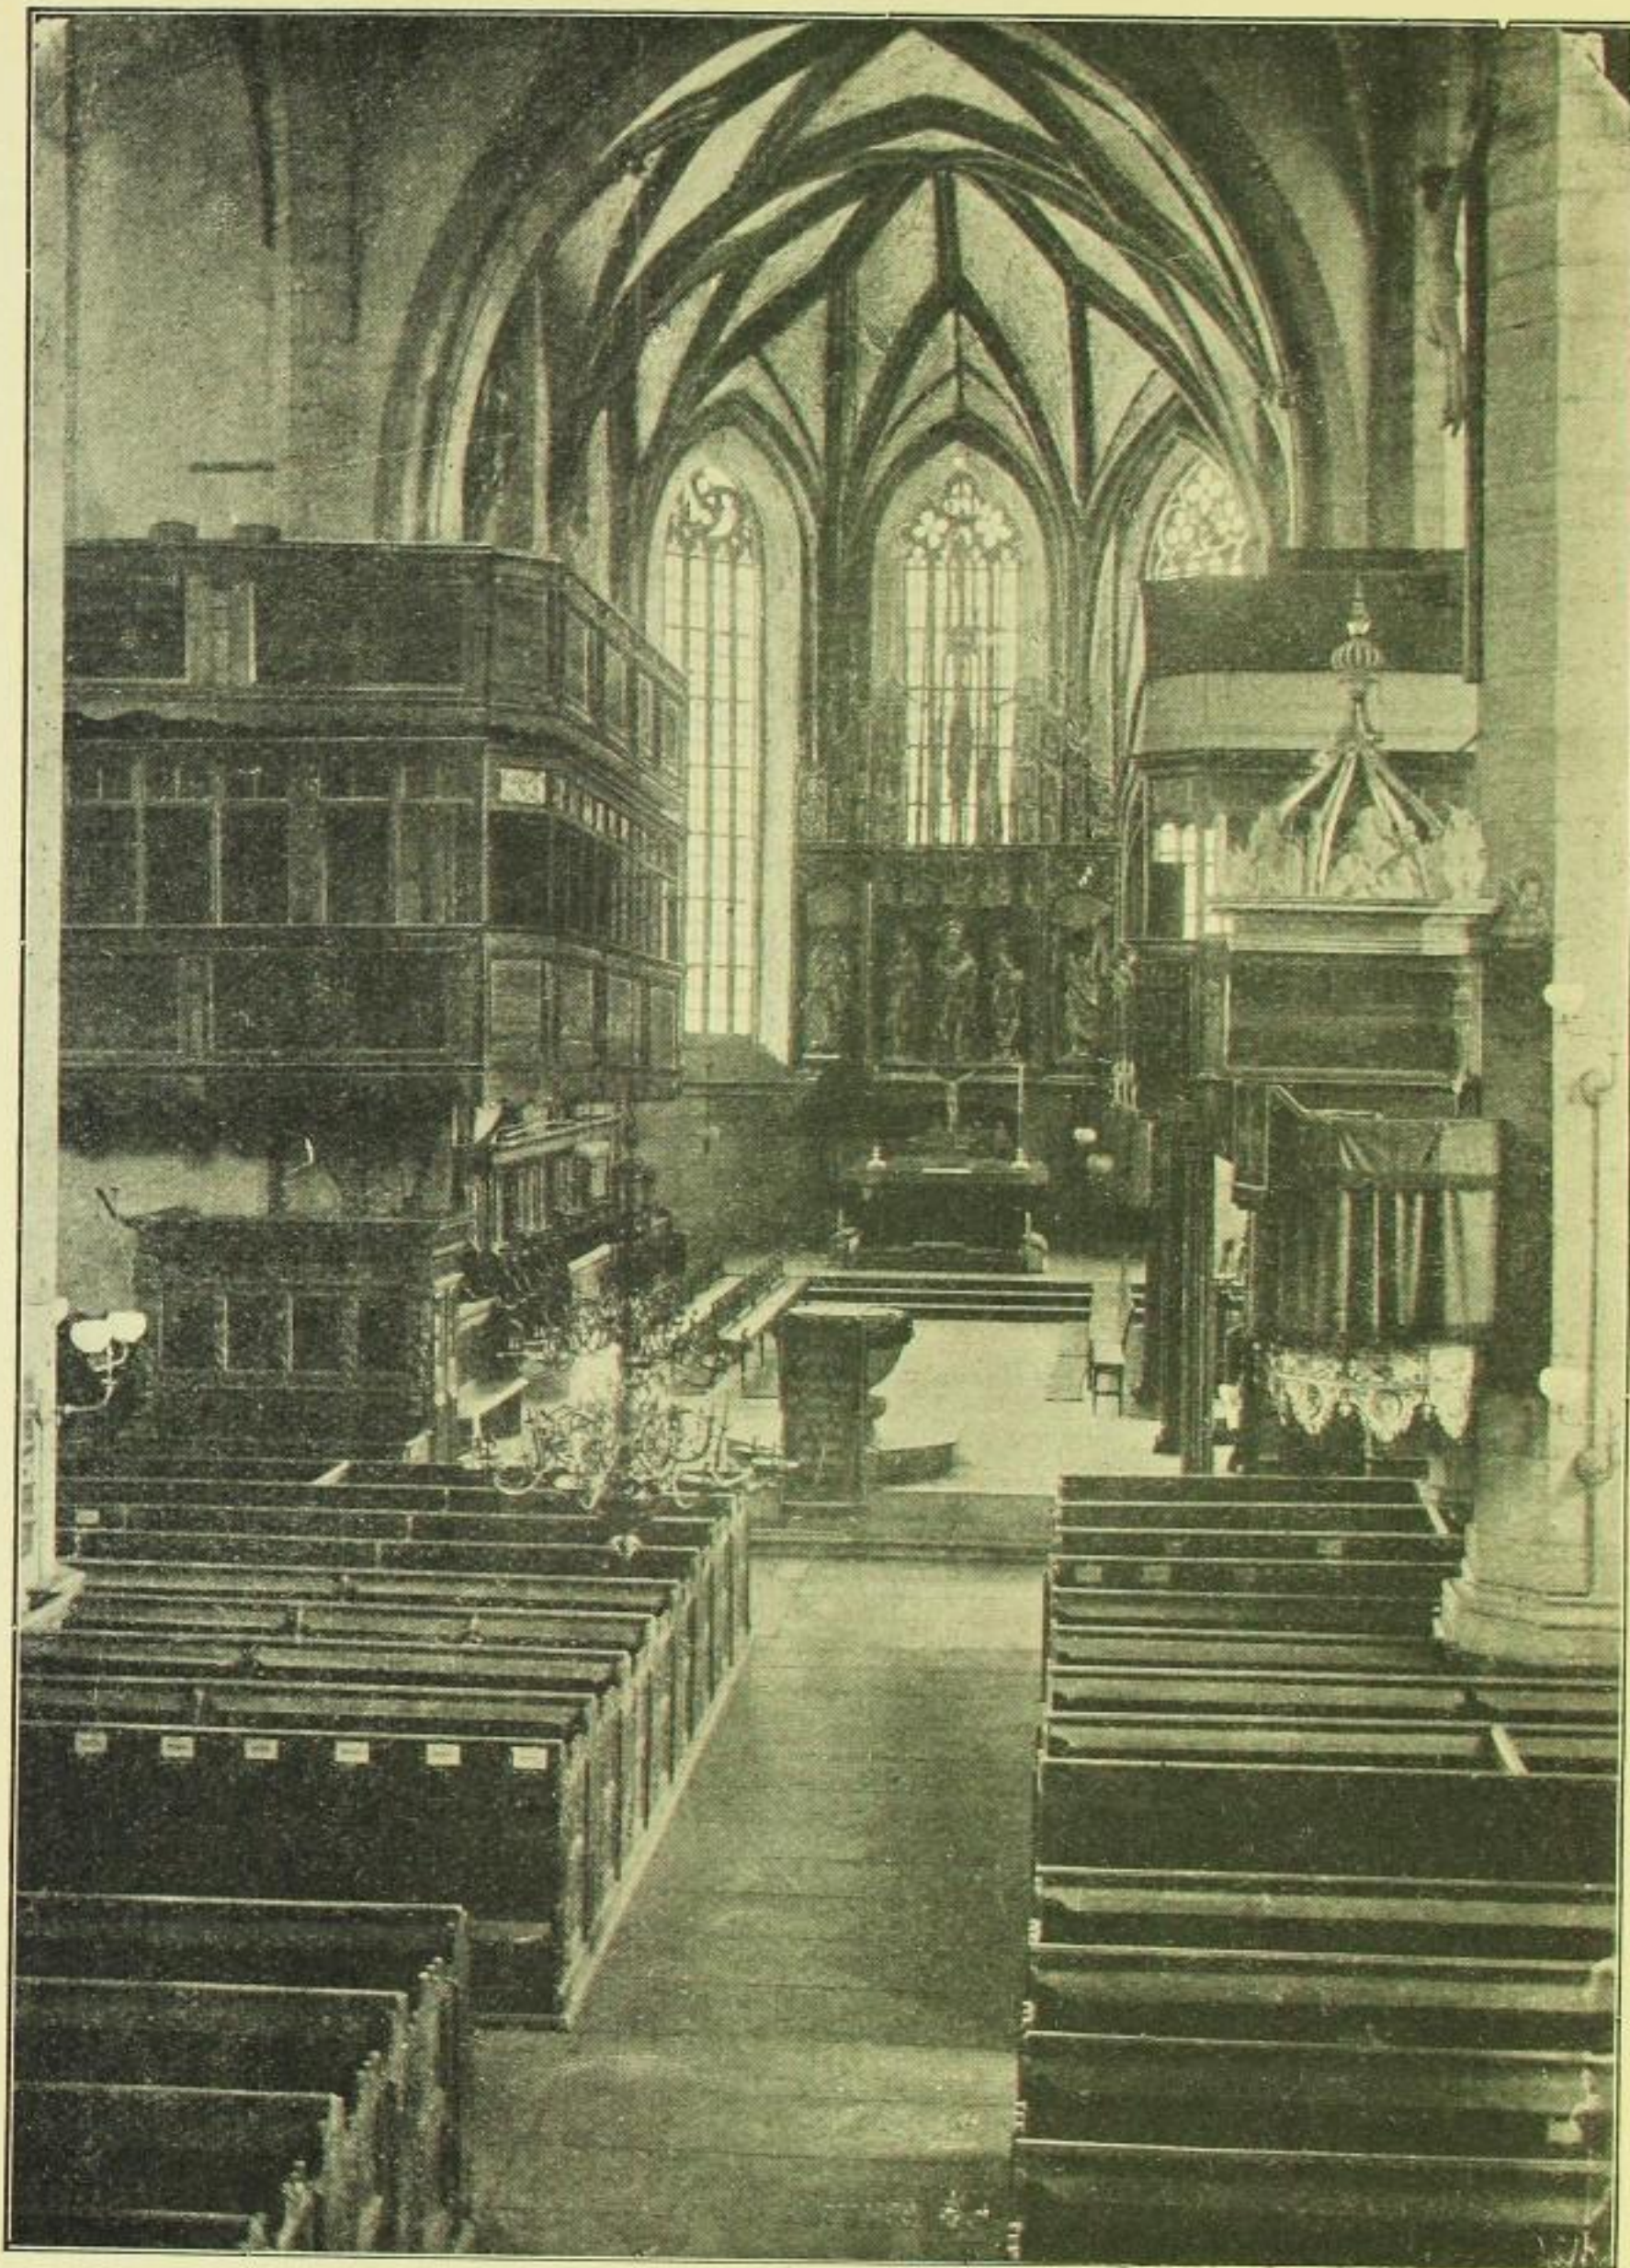
Fig. 3. Hauptkirche, Chor. Zustand vor 1908.
