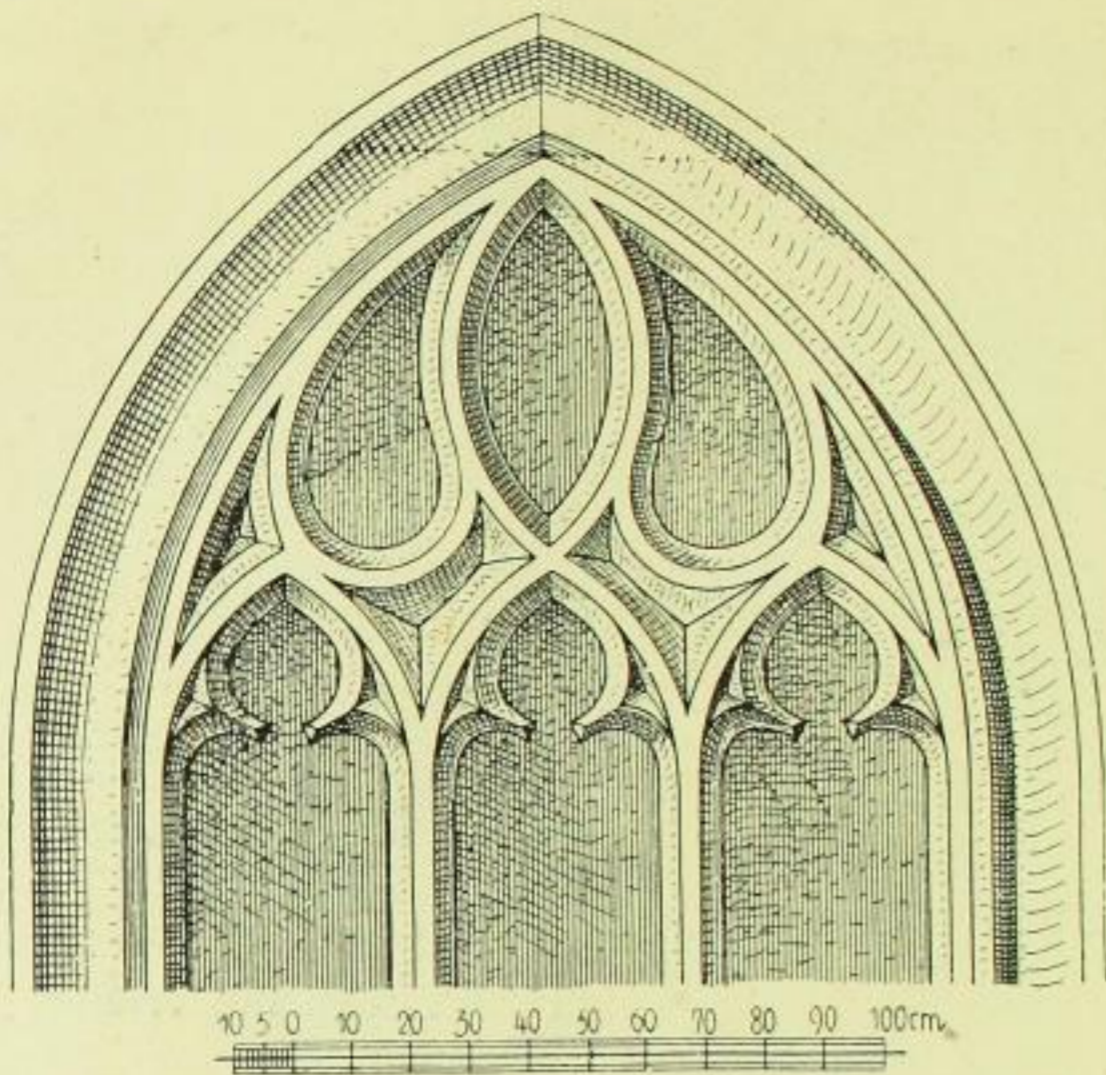
Fig. 133. Kirche, Fenster im Langhaus.

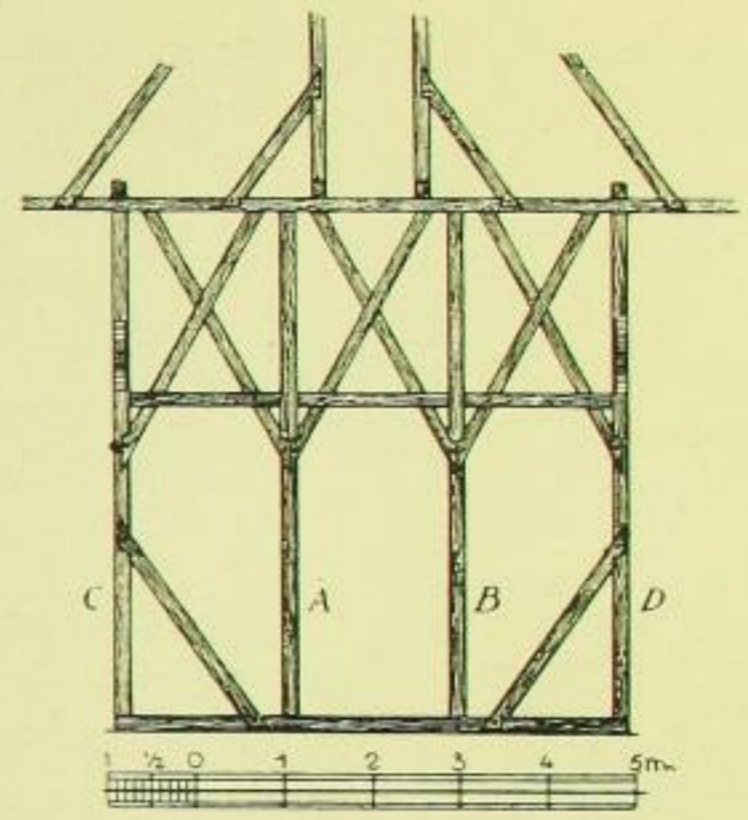
Fig. 135. Kirche, Dach, Seitenansicht.

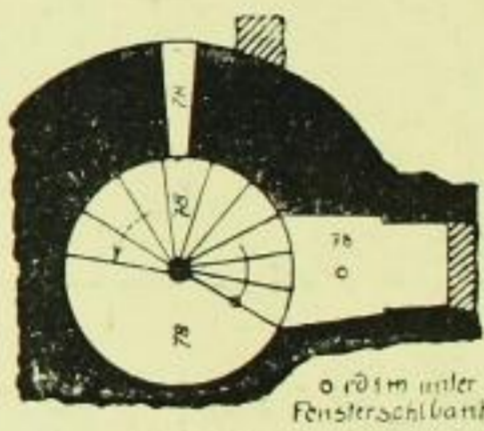
Fig. 137. Kirche, Wendeltreppe.

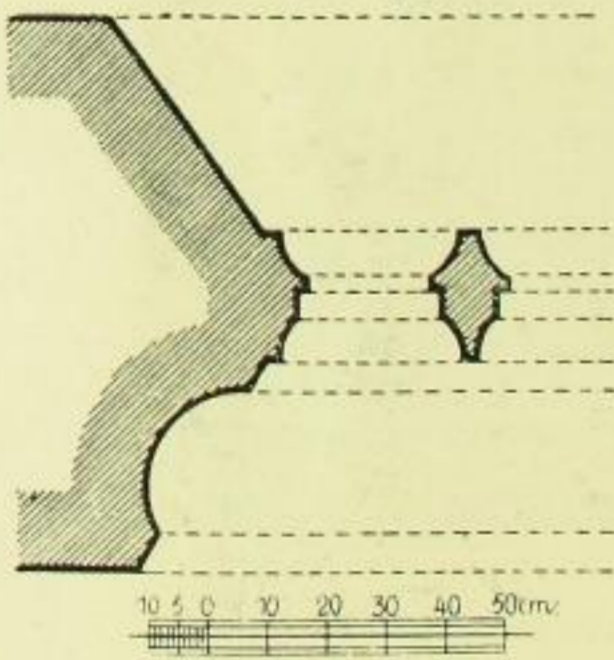
Fig. 138. Kirche, Chorfenster, Profil.

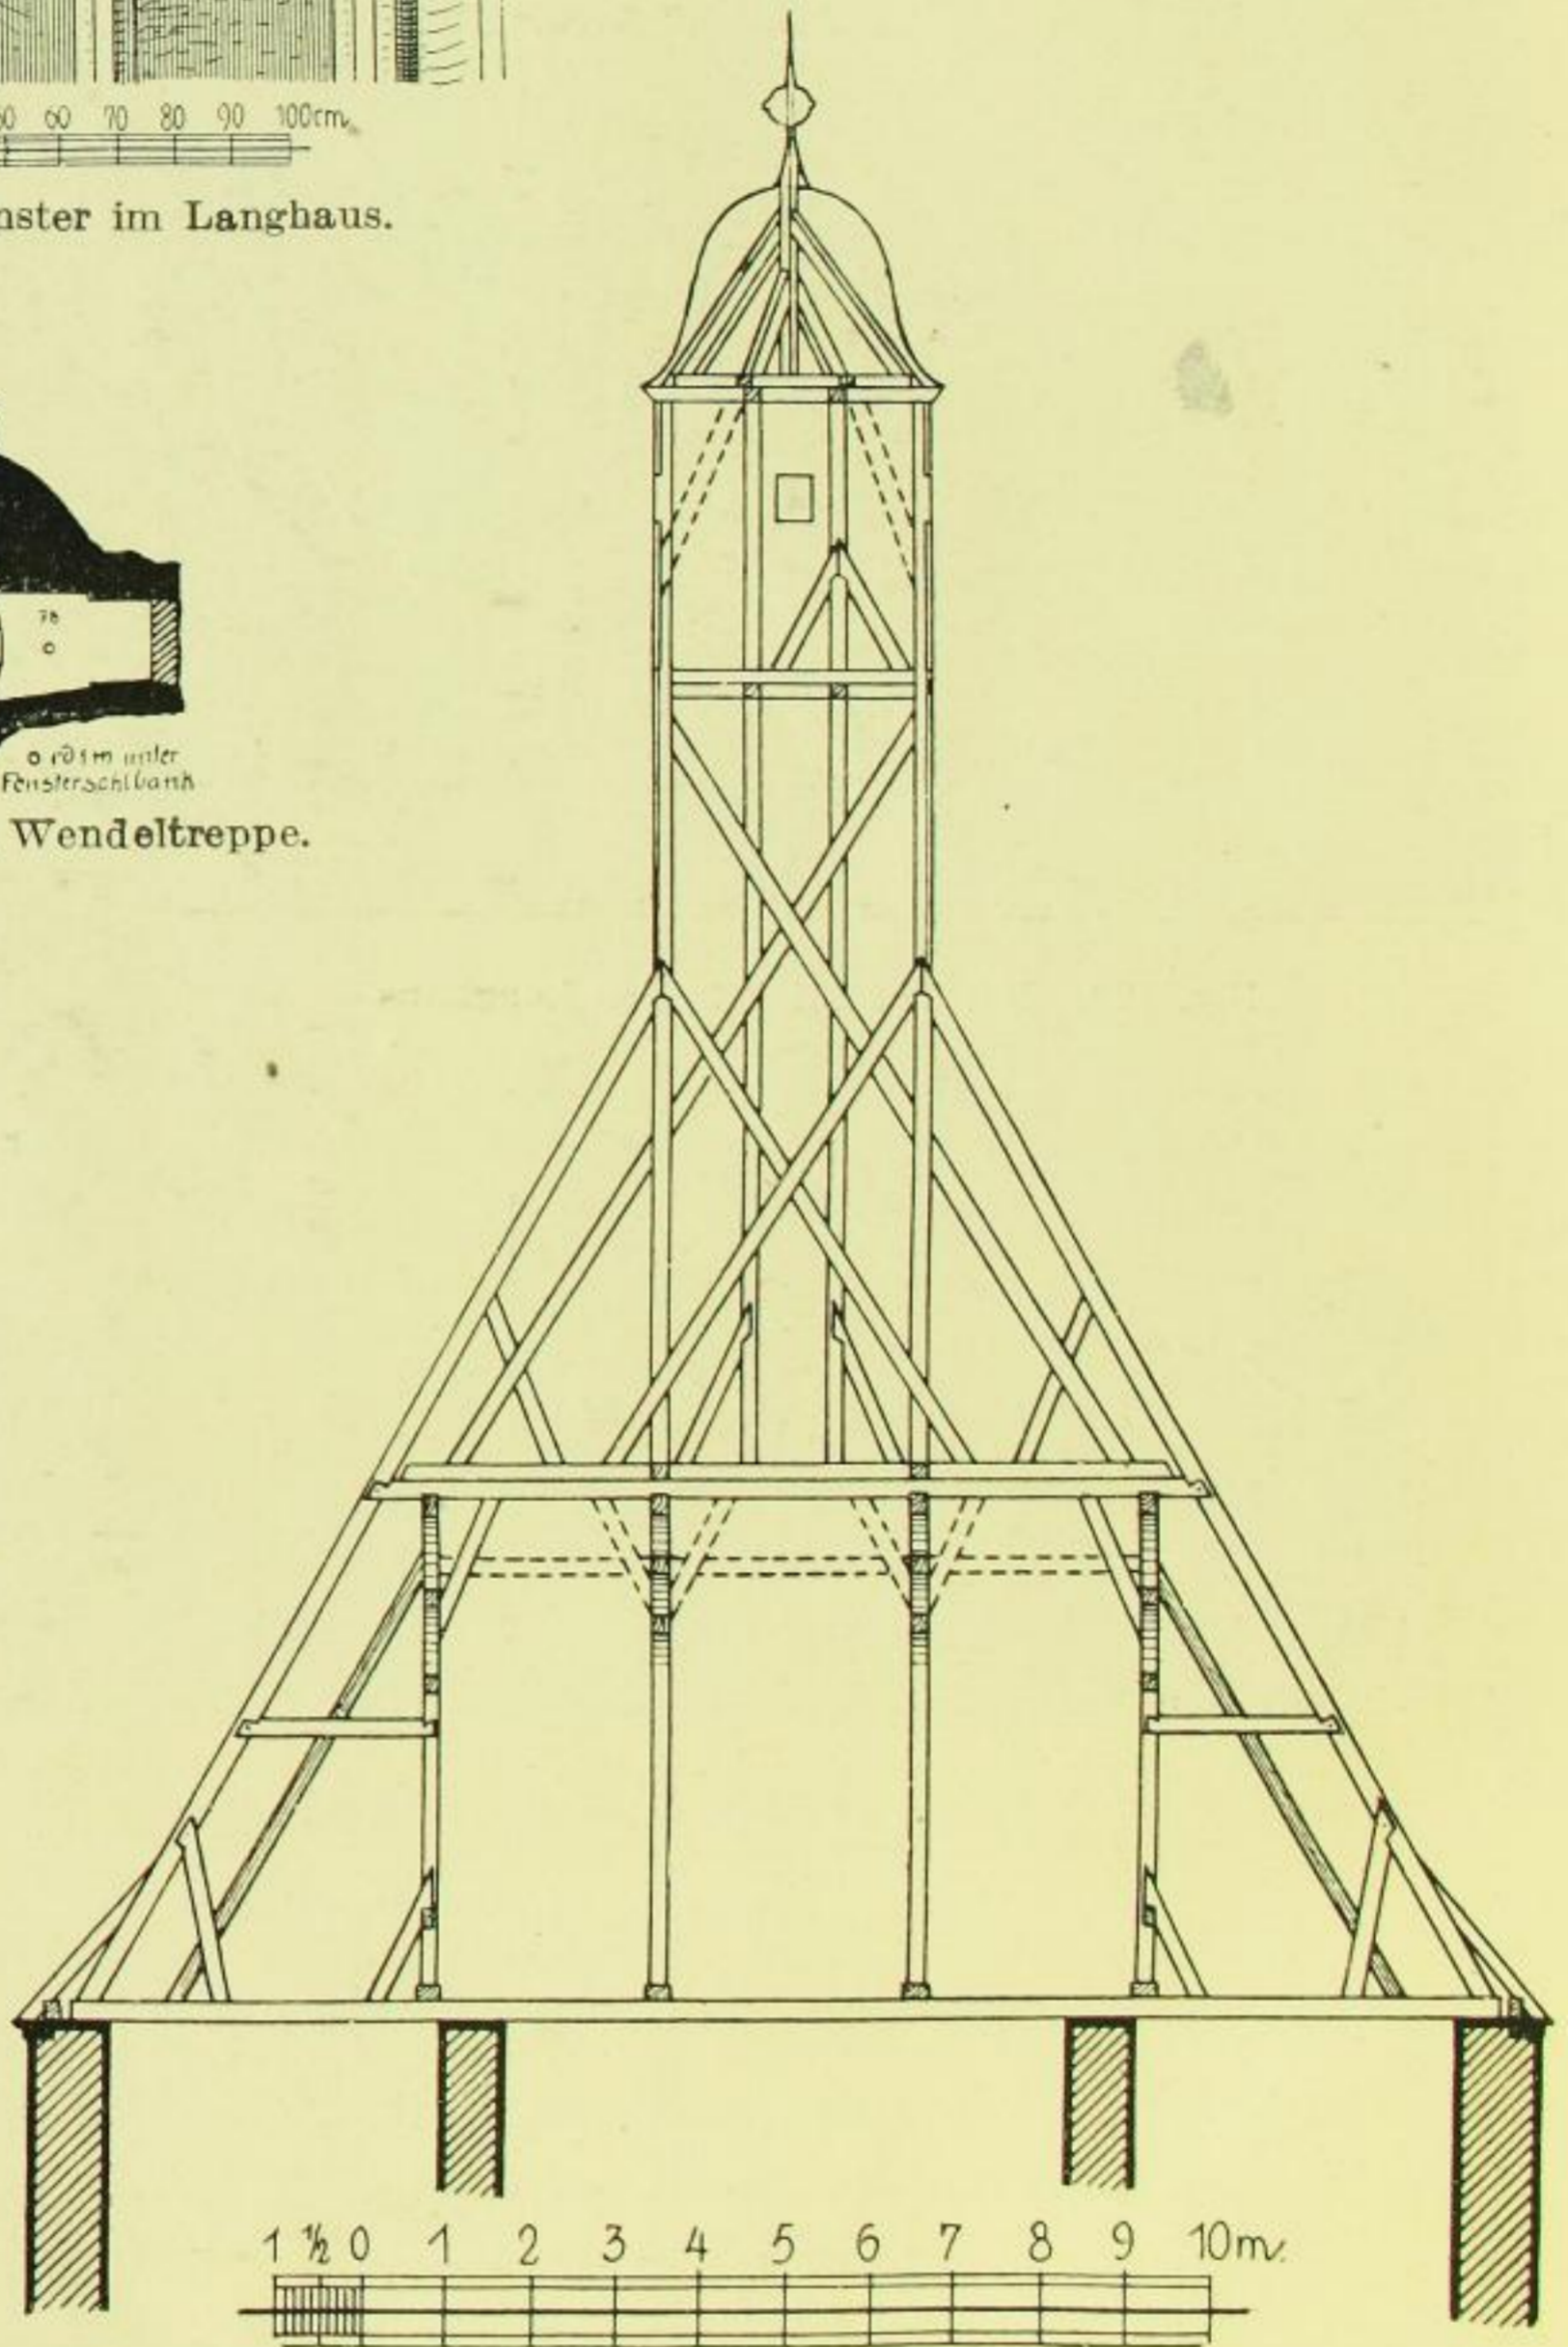
Fig. 134. Kirche, Dach, Schnitt.
