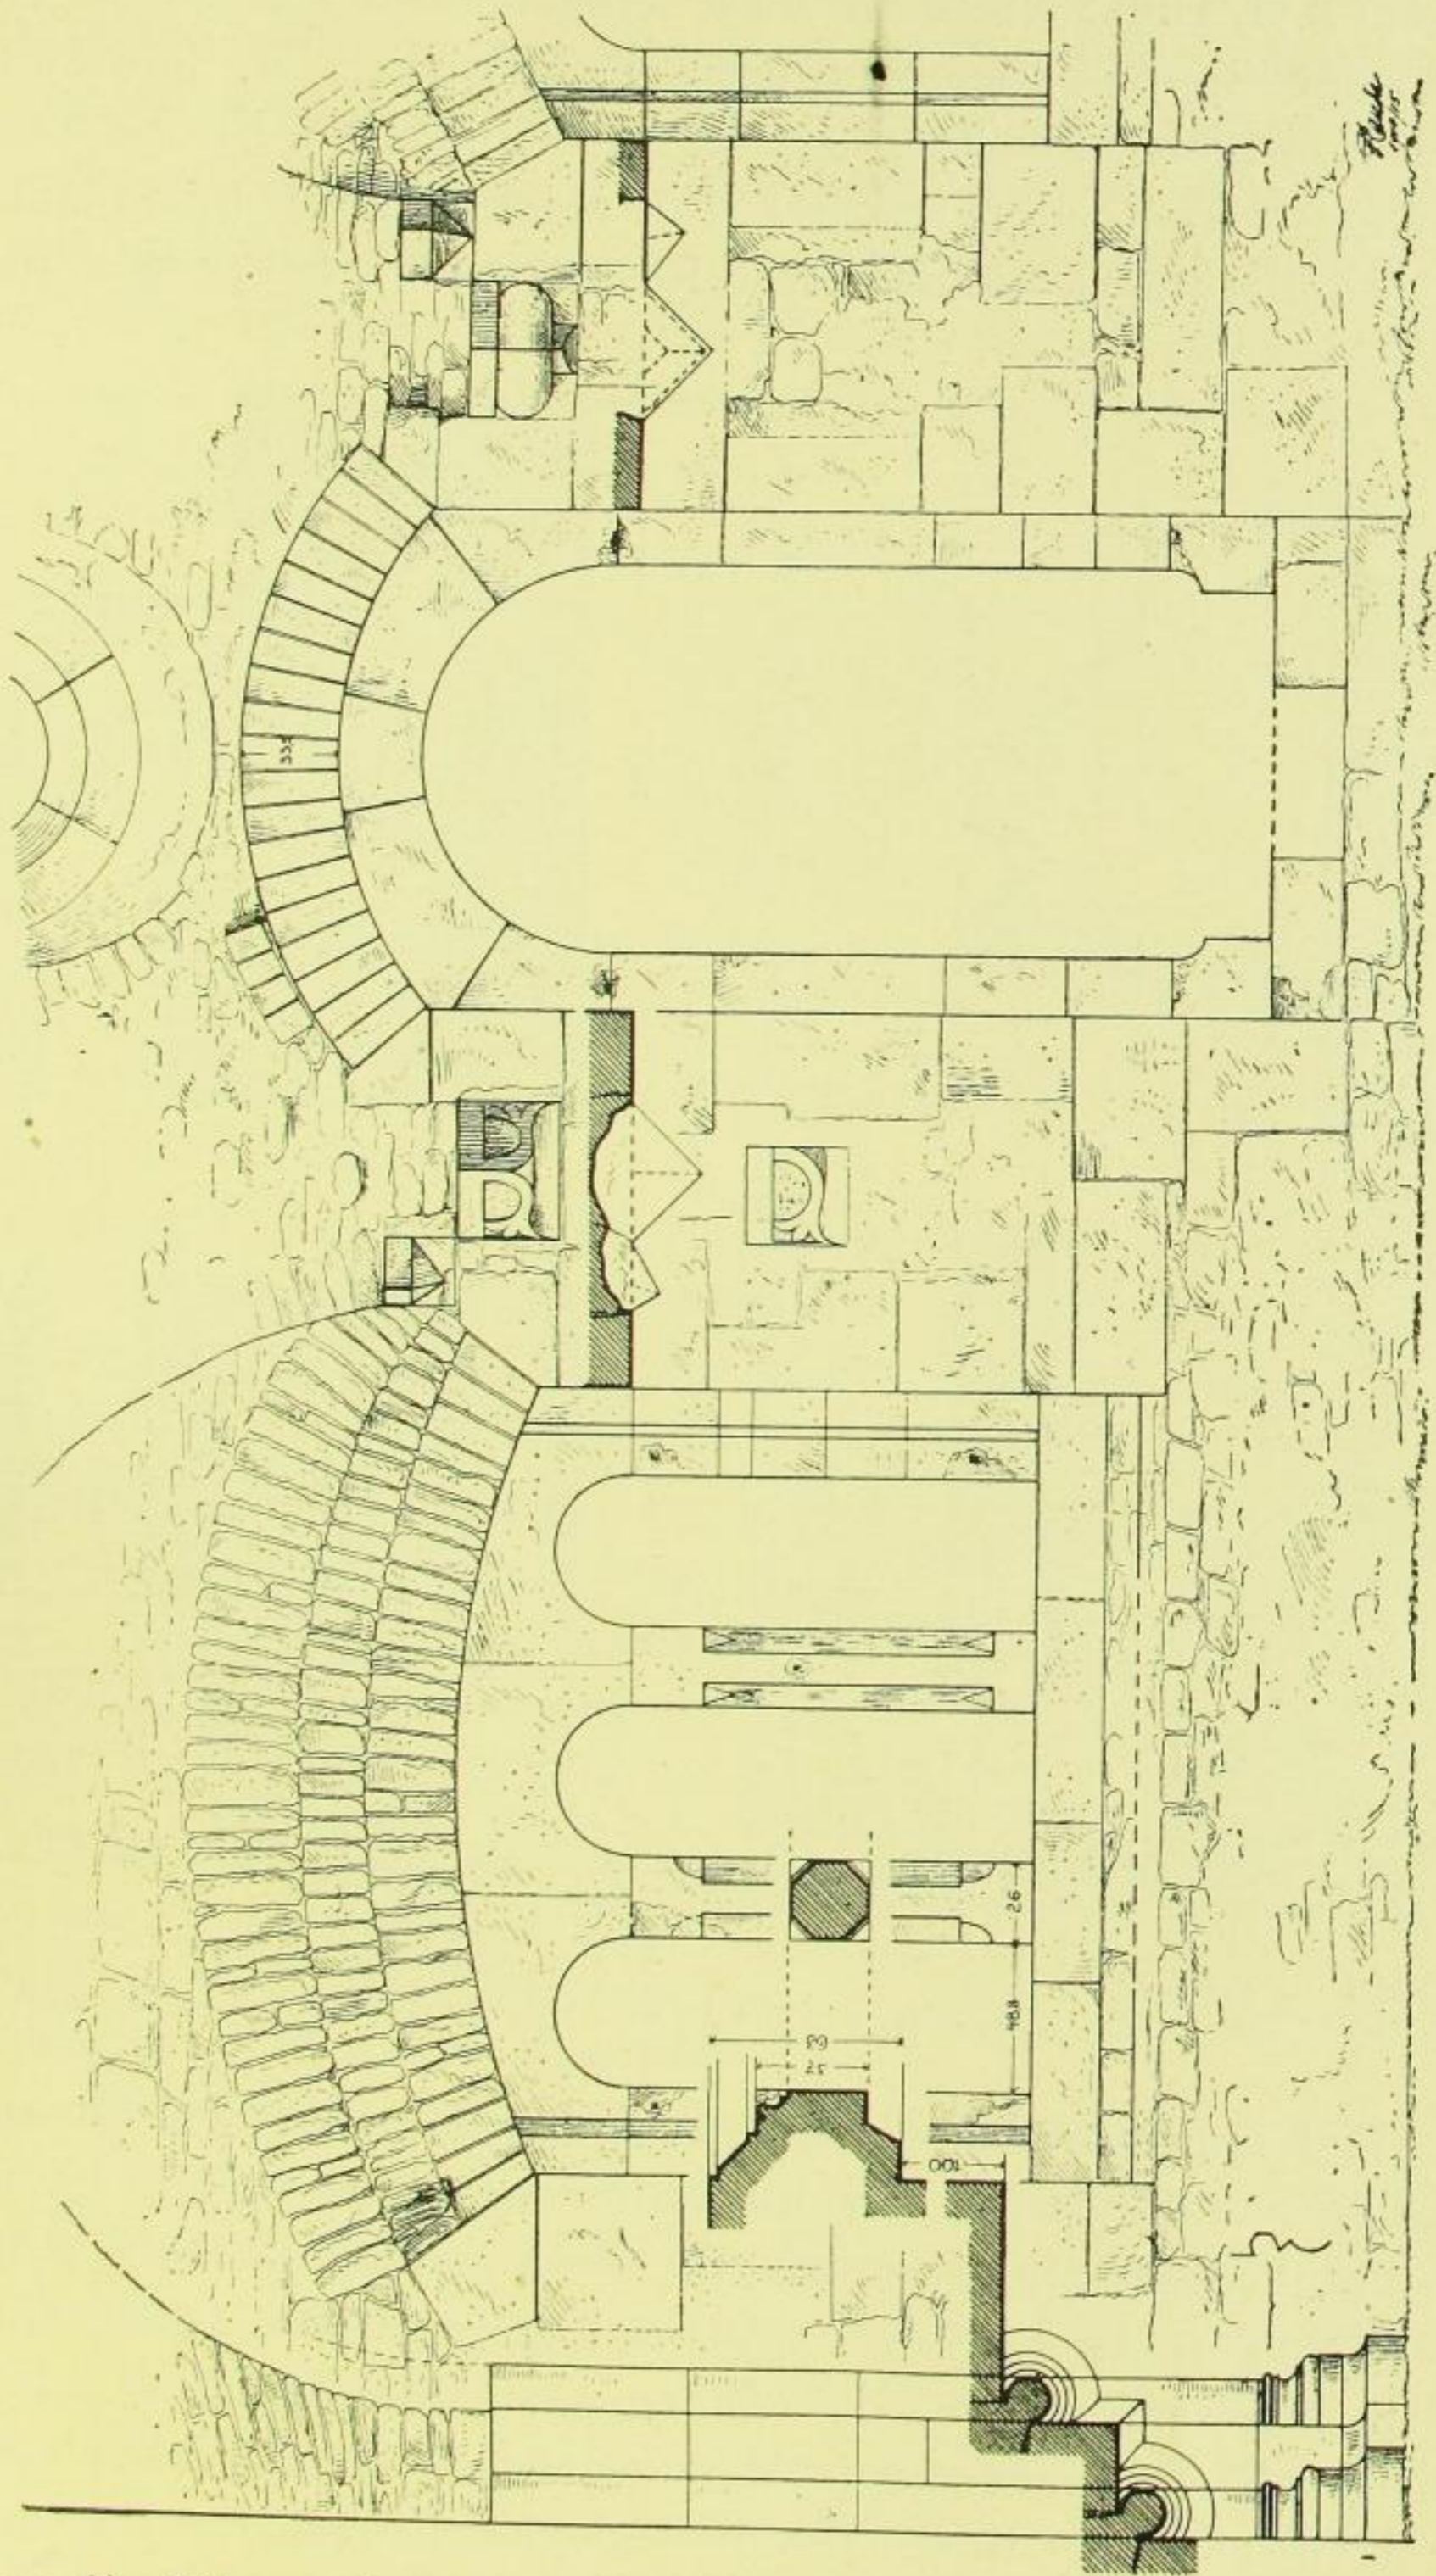
Fig. 293. Kloster Heiligenkreuz, Westfenster und Tür des Kapitelsaales. Ansicht von Innen.
