Fig. 655. Wilsdruff, alte Kirche, Grundriß.

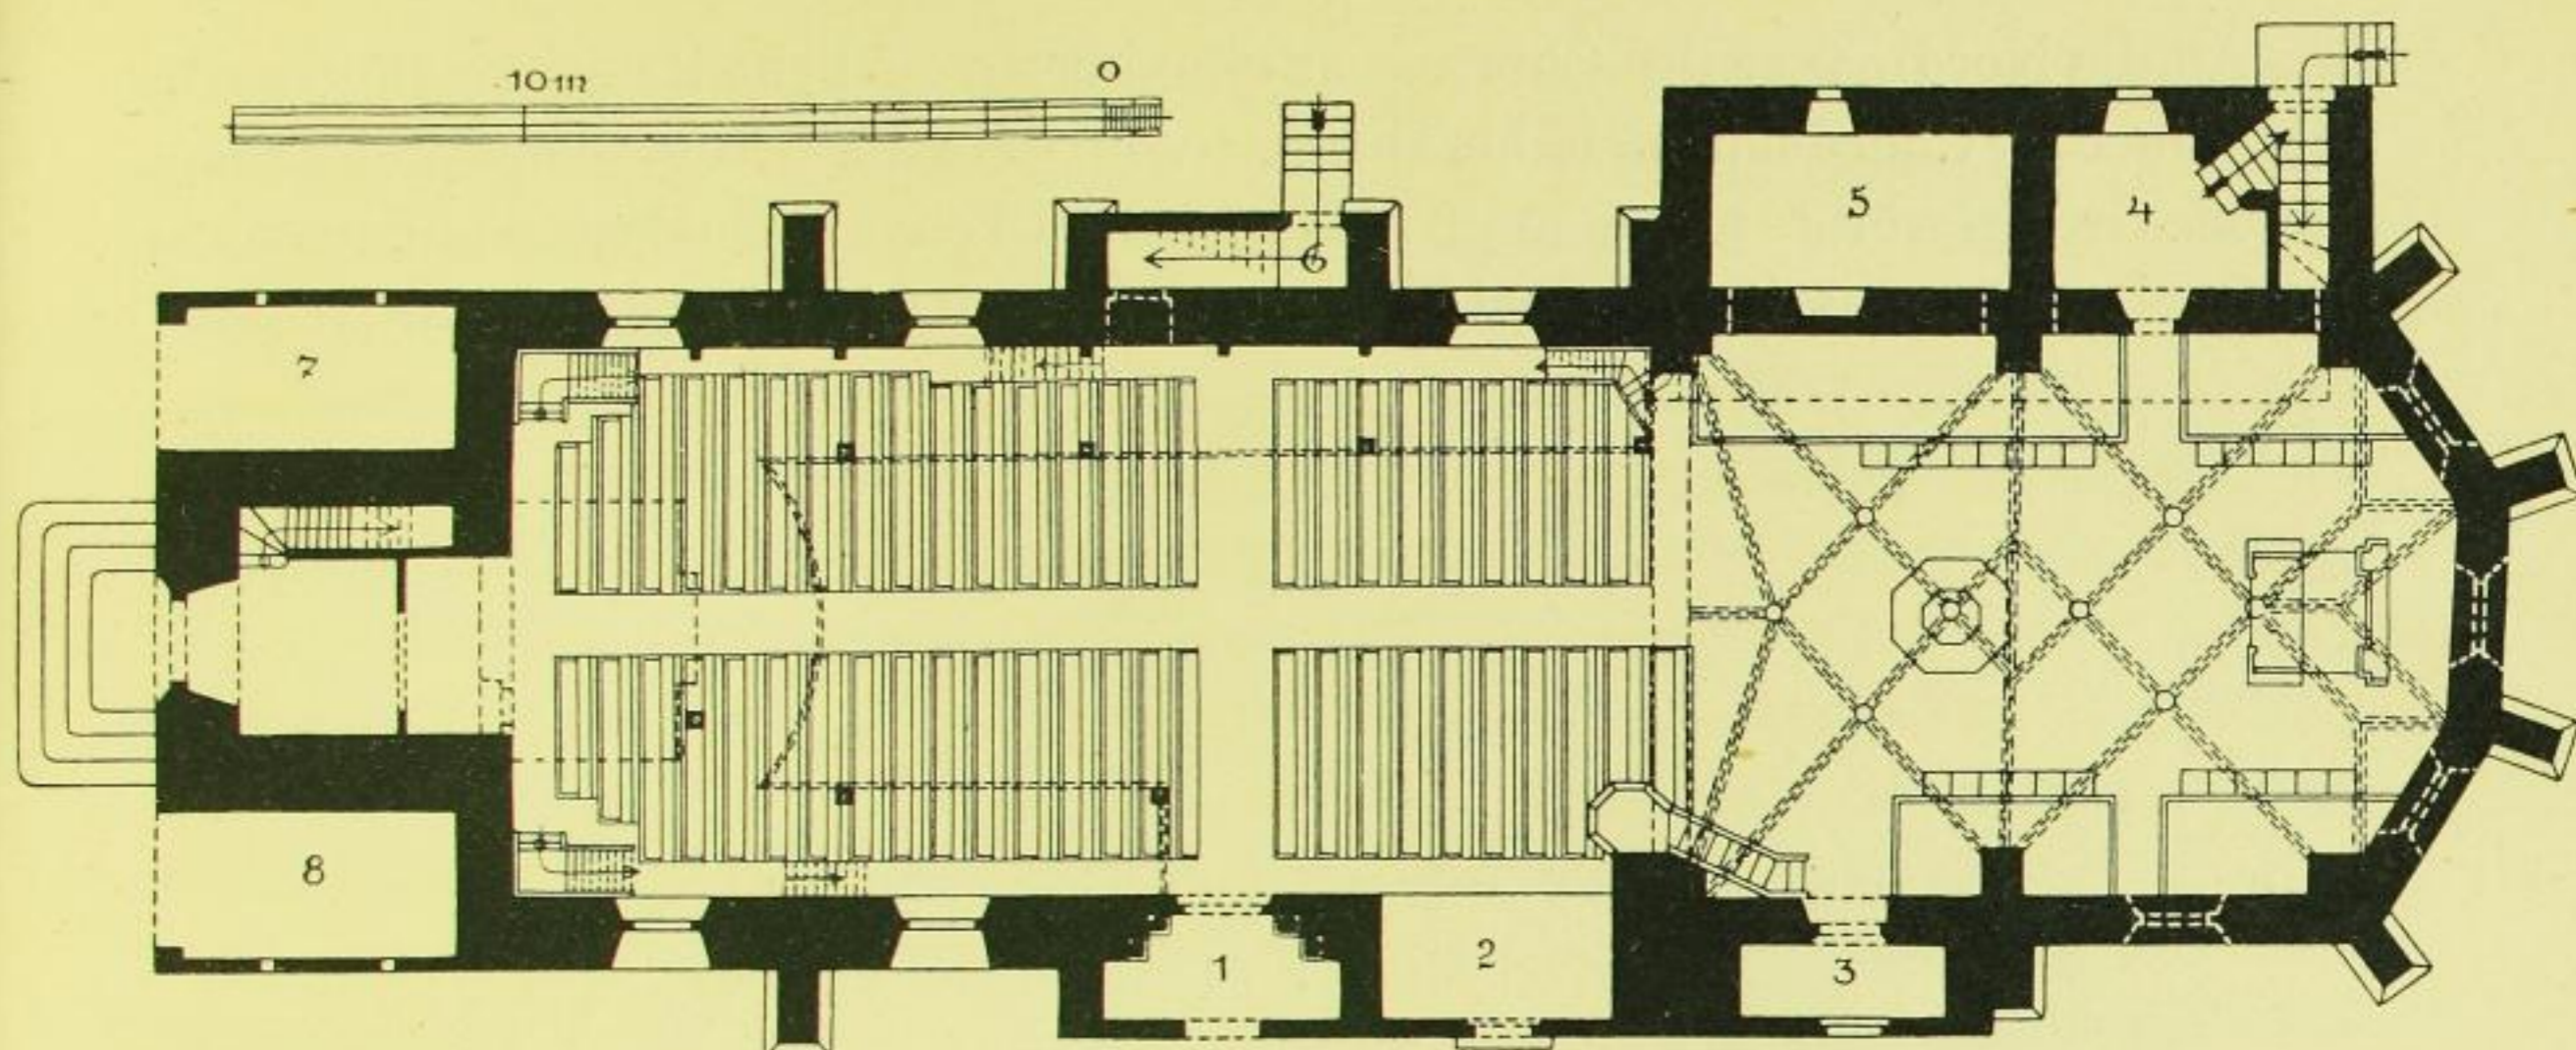
1 und 2 Eingangshallen, 3, 4 und 5 Grabgewölbe und Betstuben, 6 Emporentreppe, 7 und 8 Leichenhallen.
