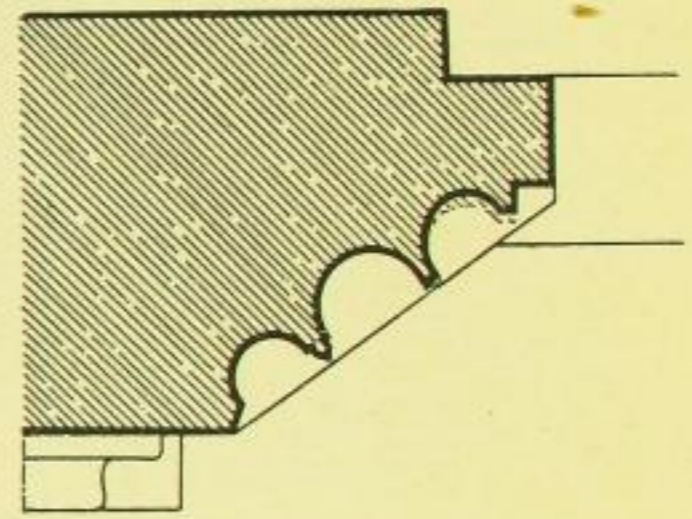
Fig. 37. Frauenkirche, Langhaus, Haupttor, Gewände (mit Grundriß).

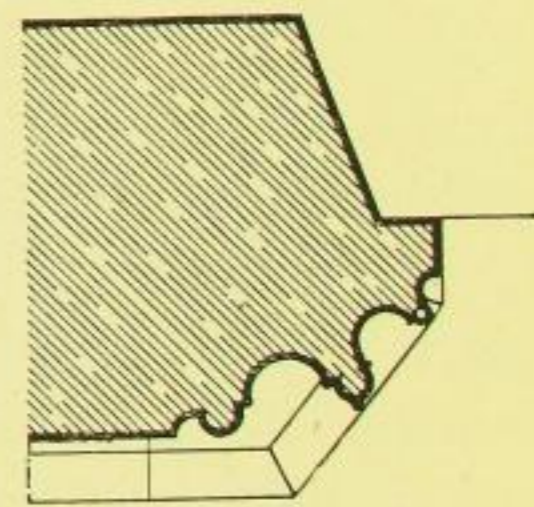
Fig. 39. Frauenkirche, Südtor, Gewände (mit Grundriß).
