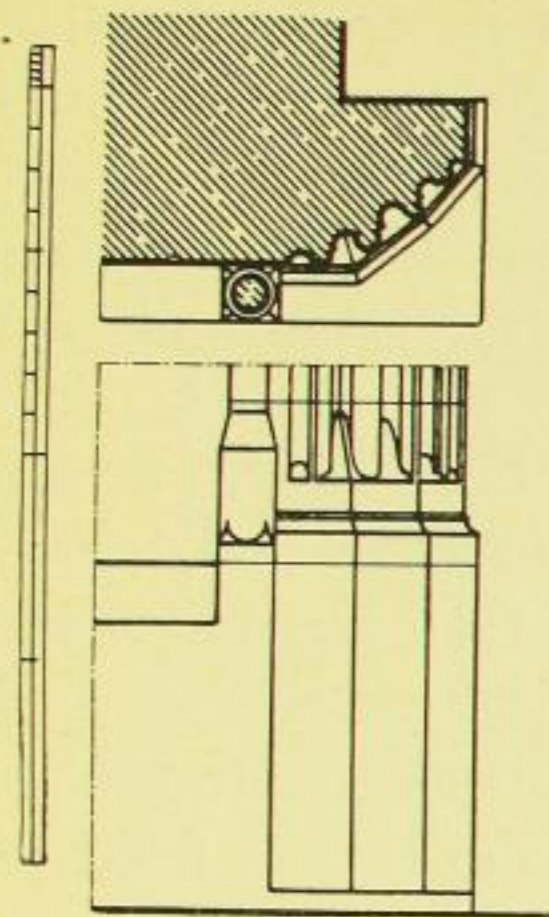
Fig. 111. Franziskanerkirche, Sockel vom östlichen Nordtor.

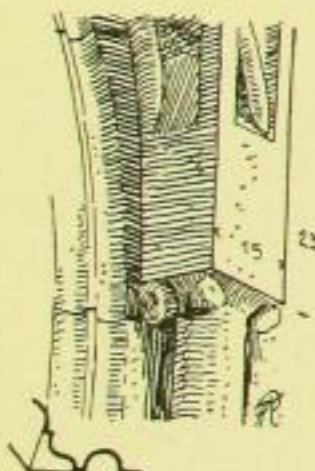
Fig. 113. Franziskanerkirche, Langhaus, Kapital am westlichen Nordtor.

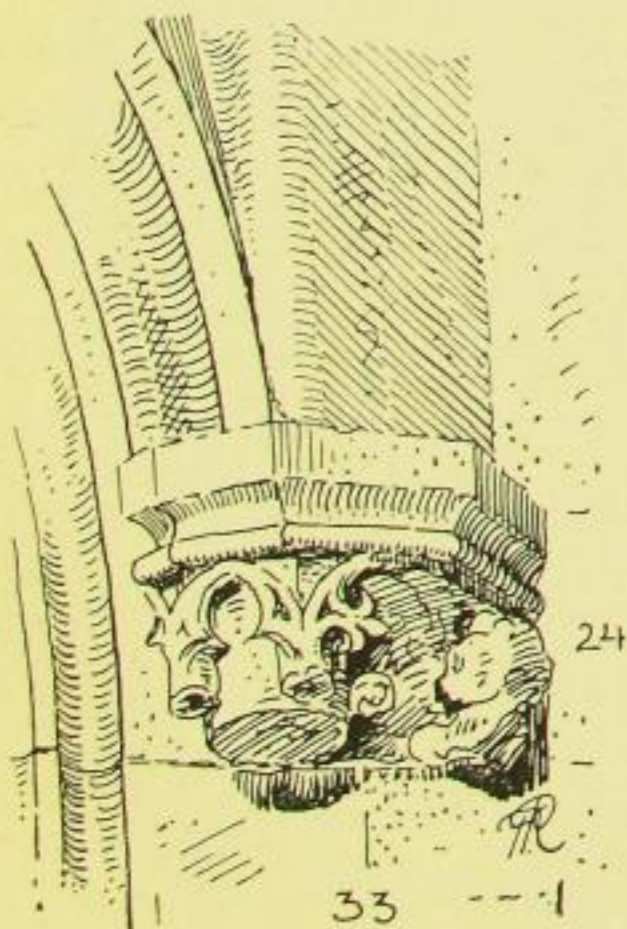
Fig. 114. Franziskanerkirche, Konsole am westlichen Nordtor.
XXXIX.

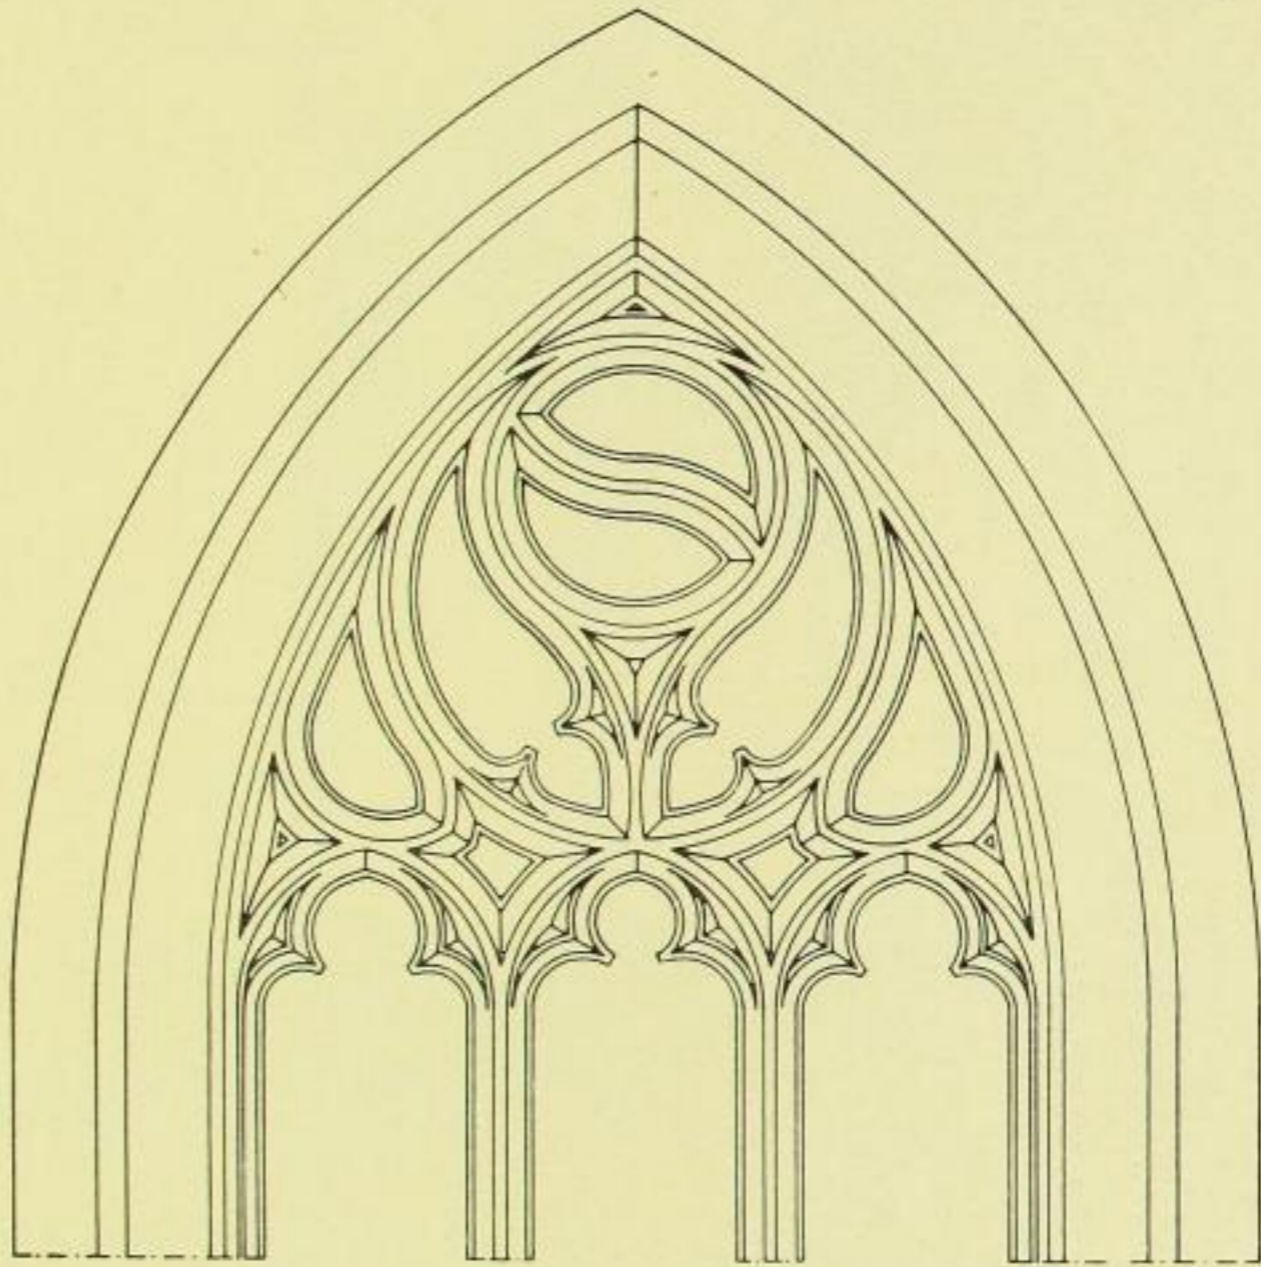
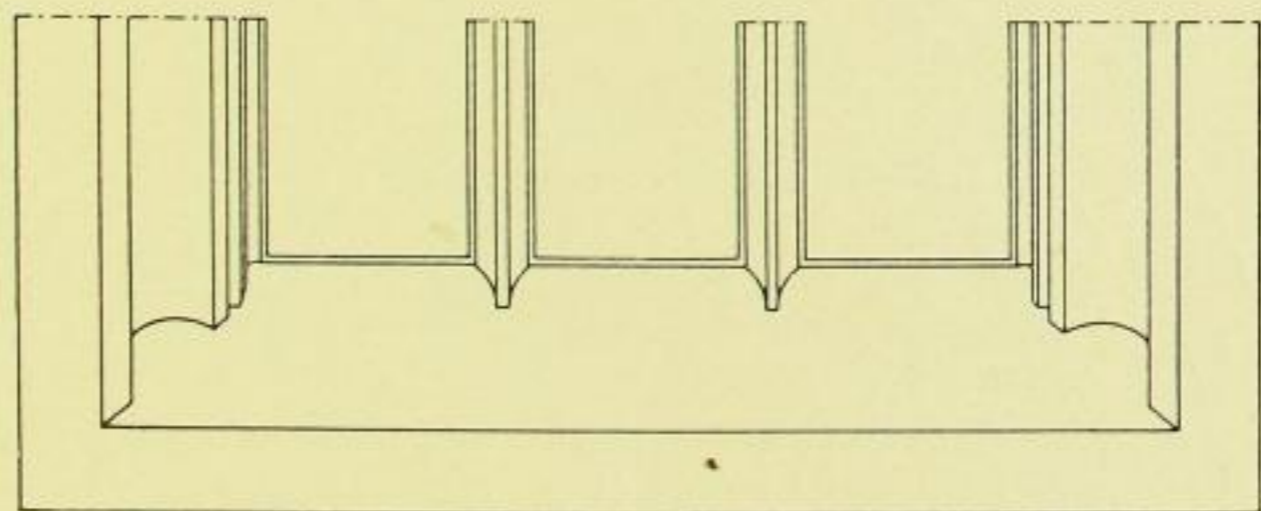
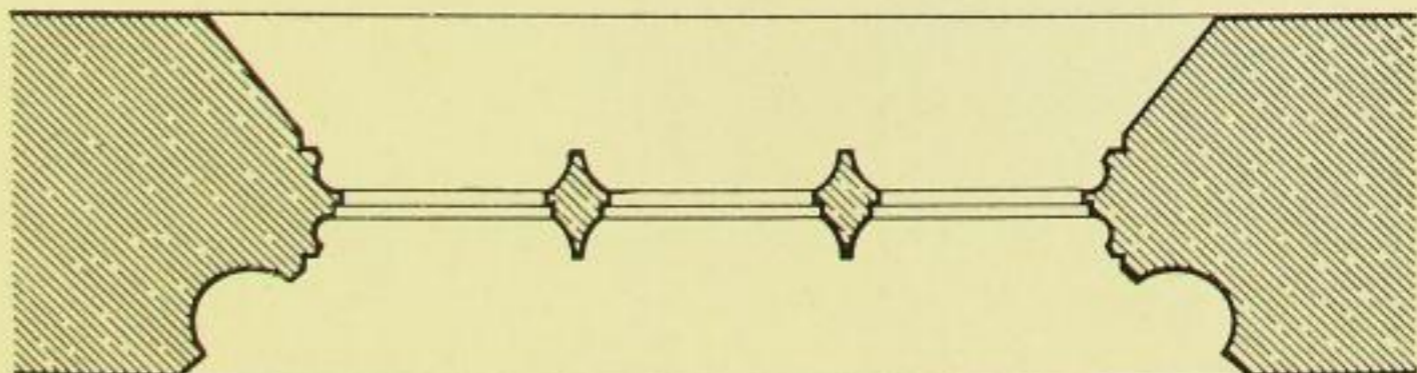
Fig. 115. Franziskanerkirche, Langhaus, Fenster in der Nordwand.

Die hohen dreiteiligen Fenster sind mit Maßwerk (Fig. 115 bis 118) gefüllt, dessen durch die Fischblasen gekennzeichneten Formen etwa der Mitte des 15. Jahrhunderts entsprechen, mit Ausnahme des etwas älteren Fensters über dem Ostportal (Fig. 116). Es hat den Anschein, als wenn das Maßwerk teilweise erst später eingesetzt worden wäre. So steht das des östlichsten Fensters um 2 cm vor den Pfosten über und setzt innen um ebensoviel zurück. Deutlicher noch tritt das gewaltsame Einpassen des wohl fertig aus
