Fig. 53. Dallwitz, Herrenhaus, Grundriß des Erdgeschosses.

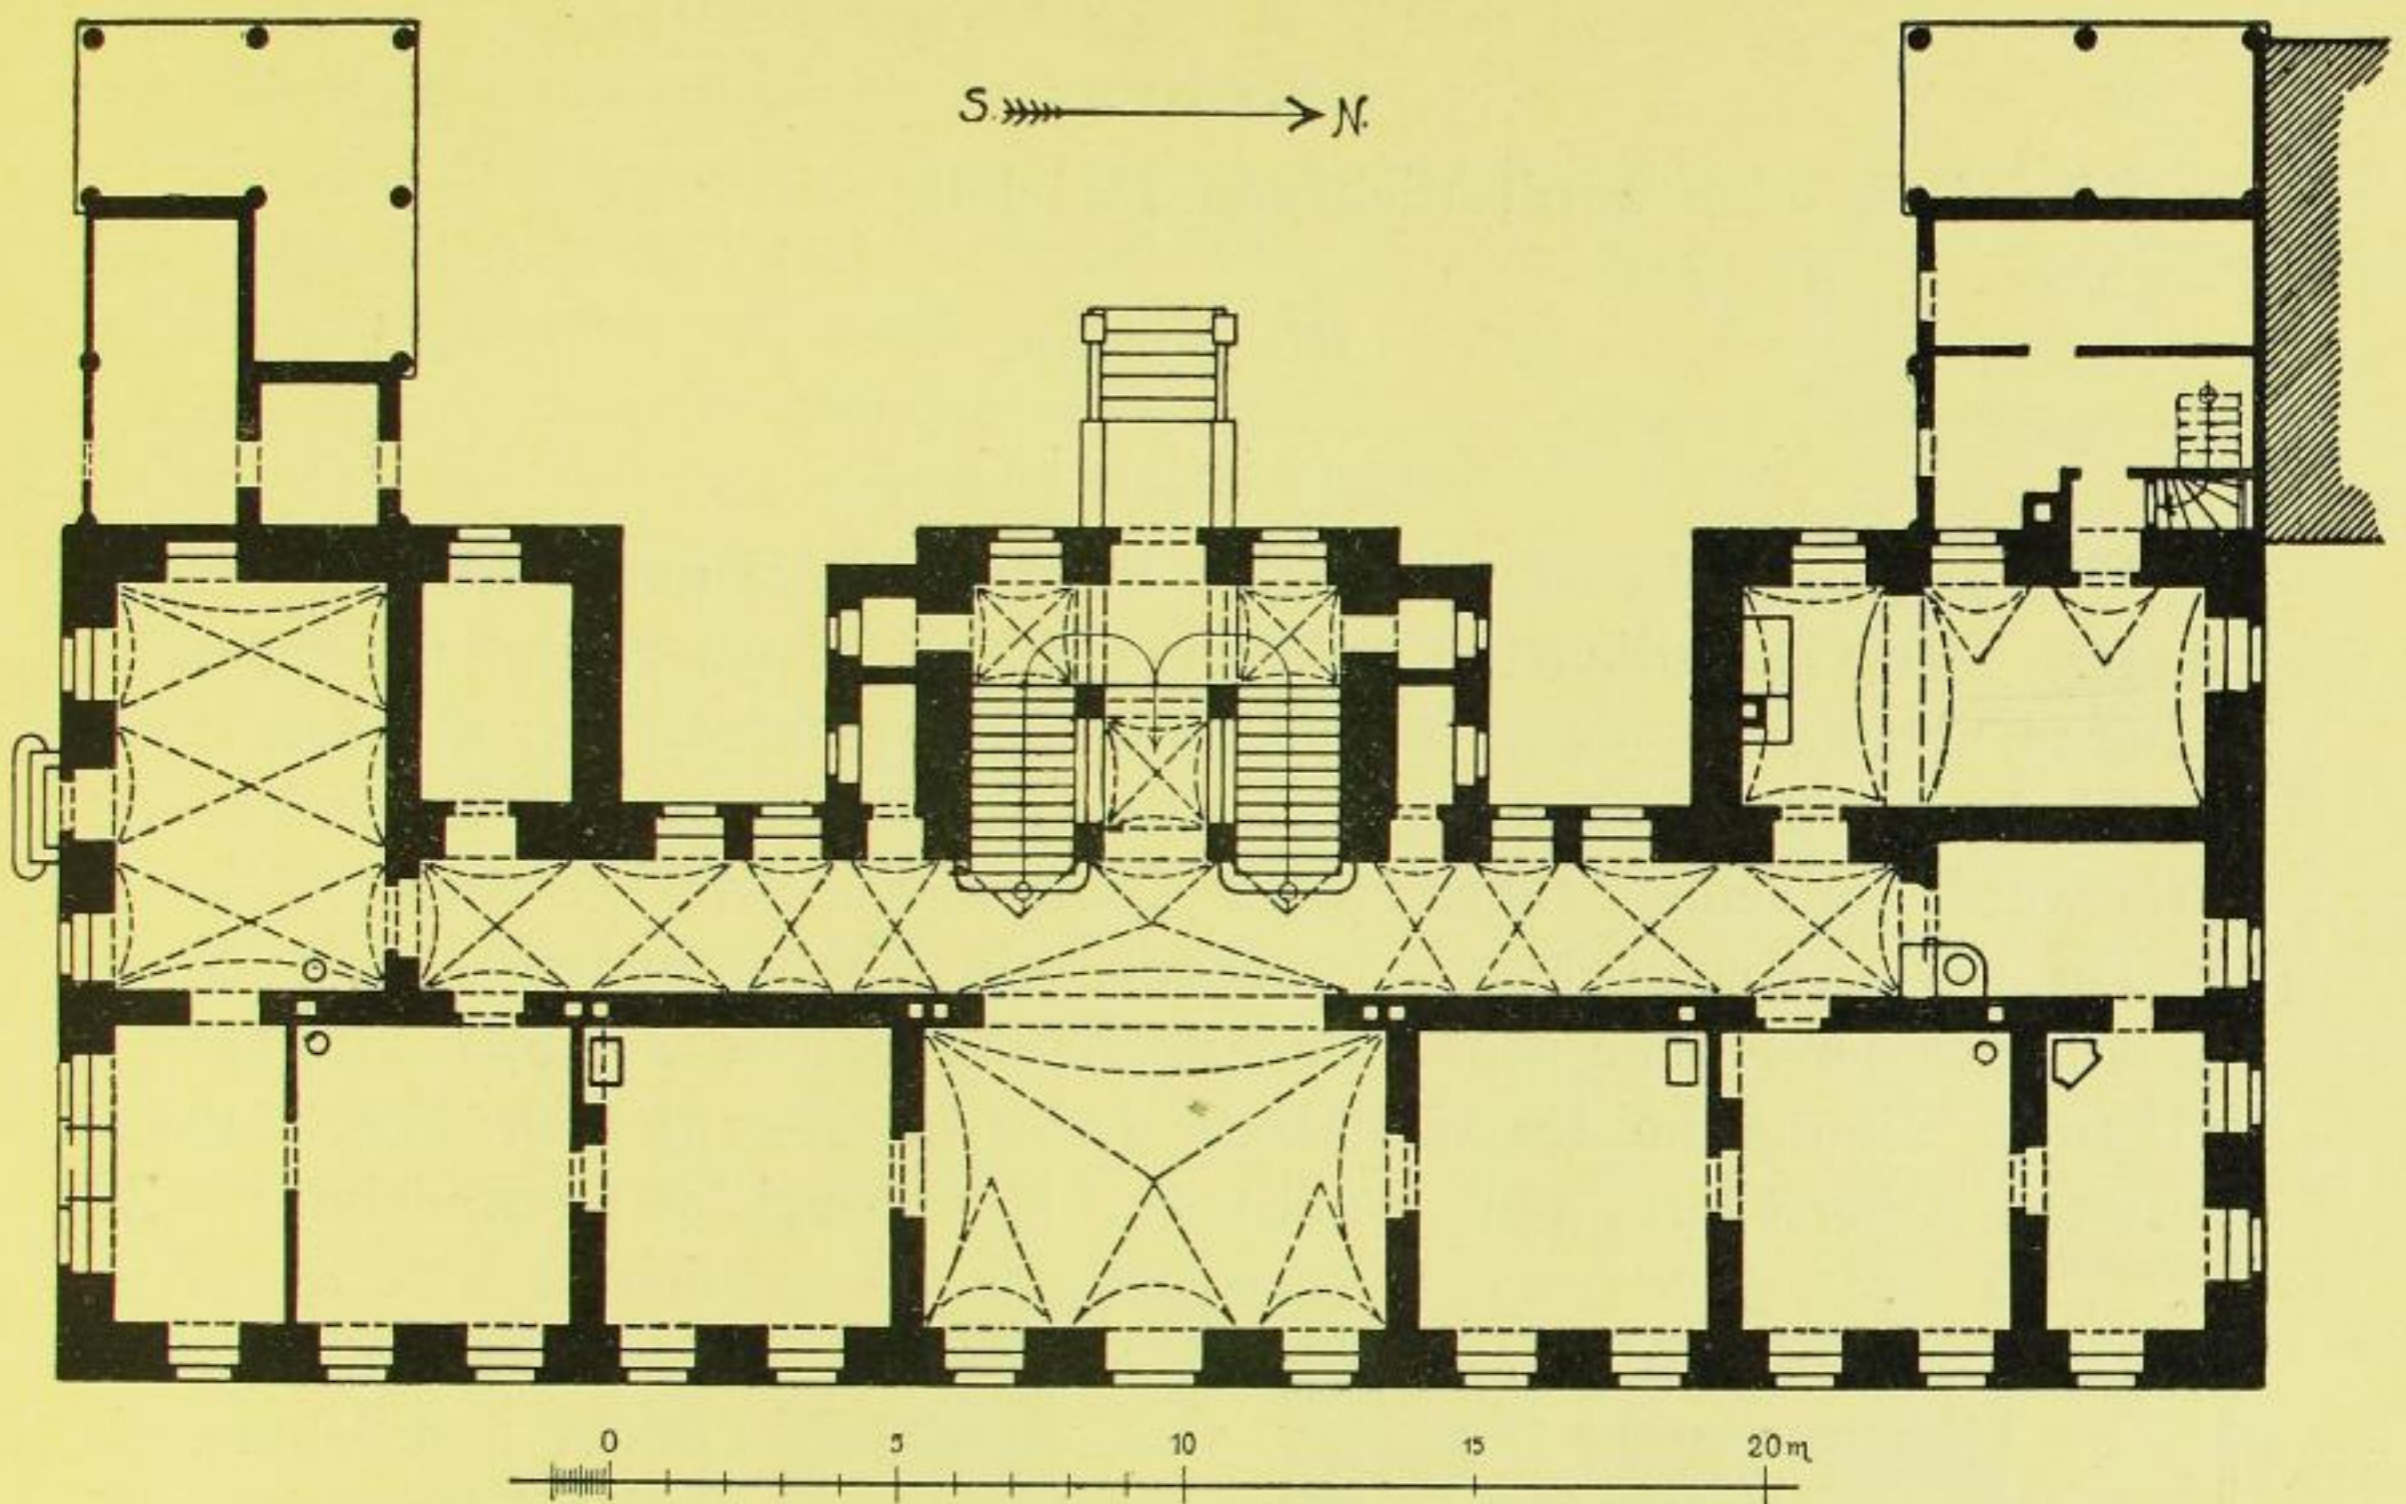
Rückseite des Gebäudes zugänglich sind. Am Ende des rechten Ganges das gewölbte Waschhaus, dahinter, ebenfalls als Flügel ausgebaut, die gewölbte Küche; auf der linken Seite entsprechend der große gewölbte Gartensaal. Im Obergeschoß (Fig. 54) eine stattliche Reihe von Zimmern, rechts eine kleine Kaffeeküche.
