Baubeschreibung.

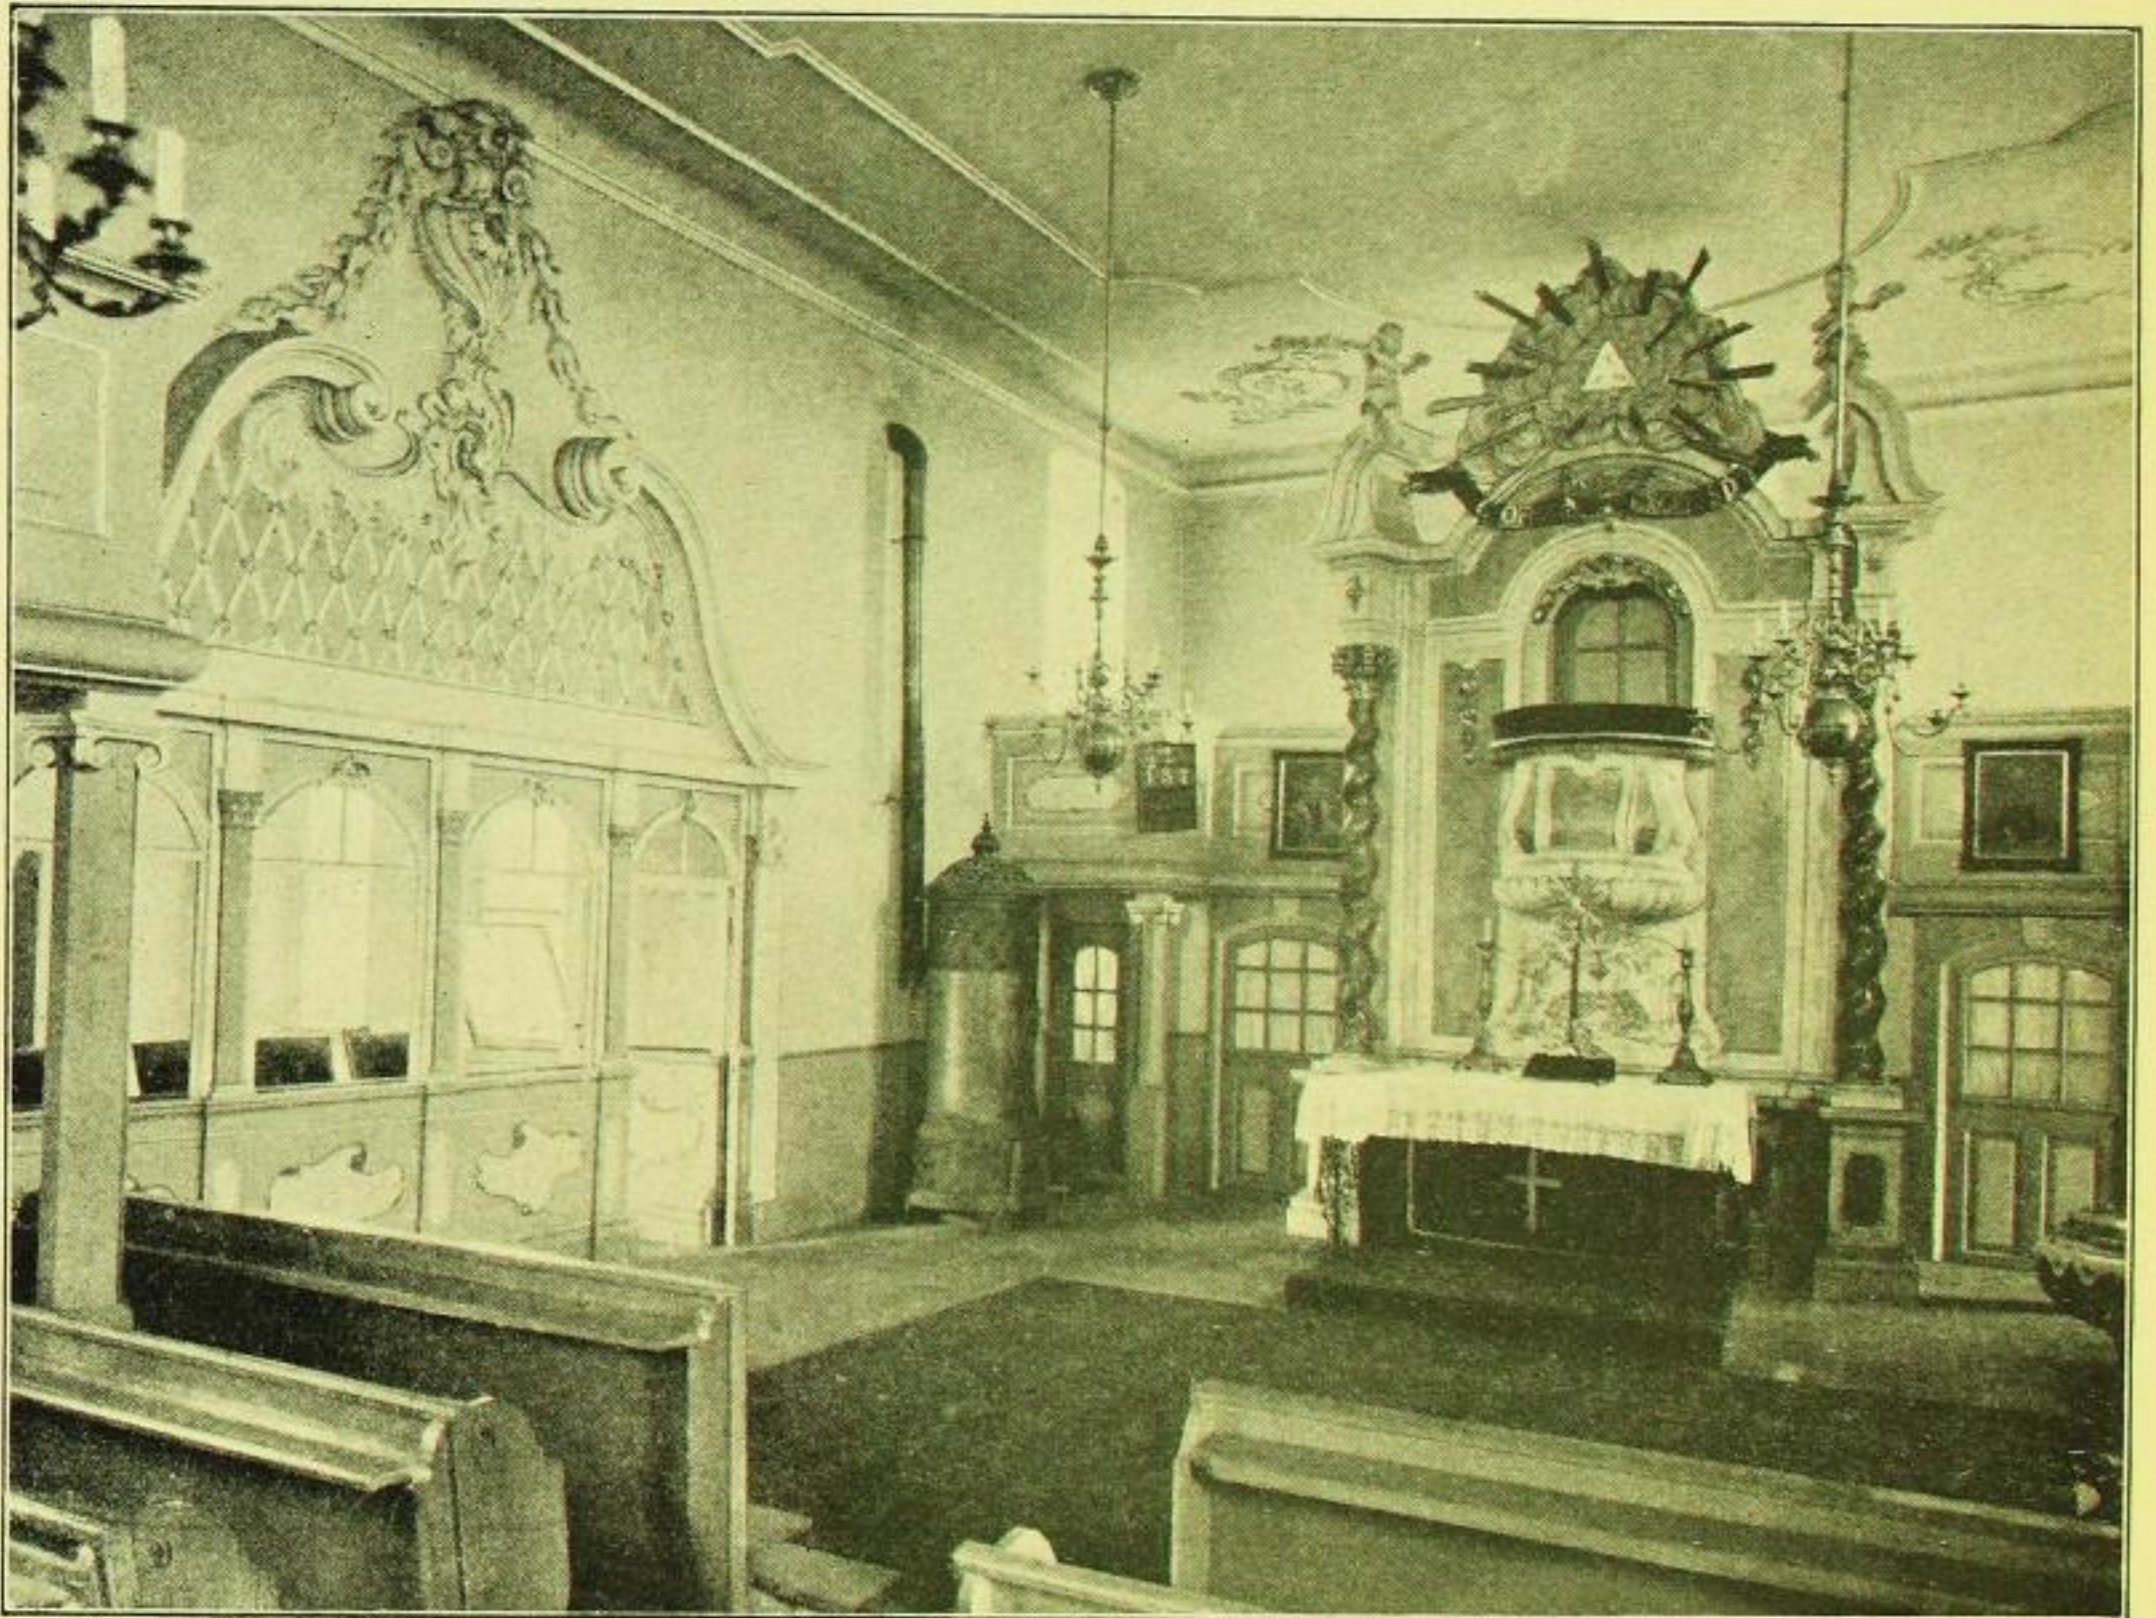
Fig. 425. Skassa, Kirche, Innenansicht.

1901 befanden sich zu beiden Seiten des Altarplatzes je ein Betstübchen. Der Turm liegt auf der Westseite. Die Orgelchorbrüstung und die Stufe am Altarplatz ist in geschweifter Linie angeordnet. Eine Empore ist auf beiden Langseiten bis zur Mitte der Kirche geführt.

Die Kirche ist ein rechteckiger, flachgedeckter Raum (Fig. 424 bis 428) von fast 6 m Höhe. Auf der Ostseite ist durch eine Wand die Sakristei, eine Vorhalle mit Treppe abgetrennt; darüber ist eine Empore angelegt. Bis
