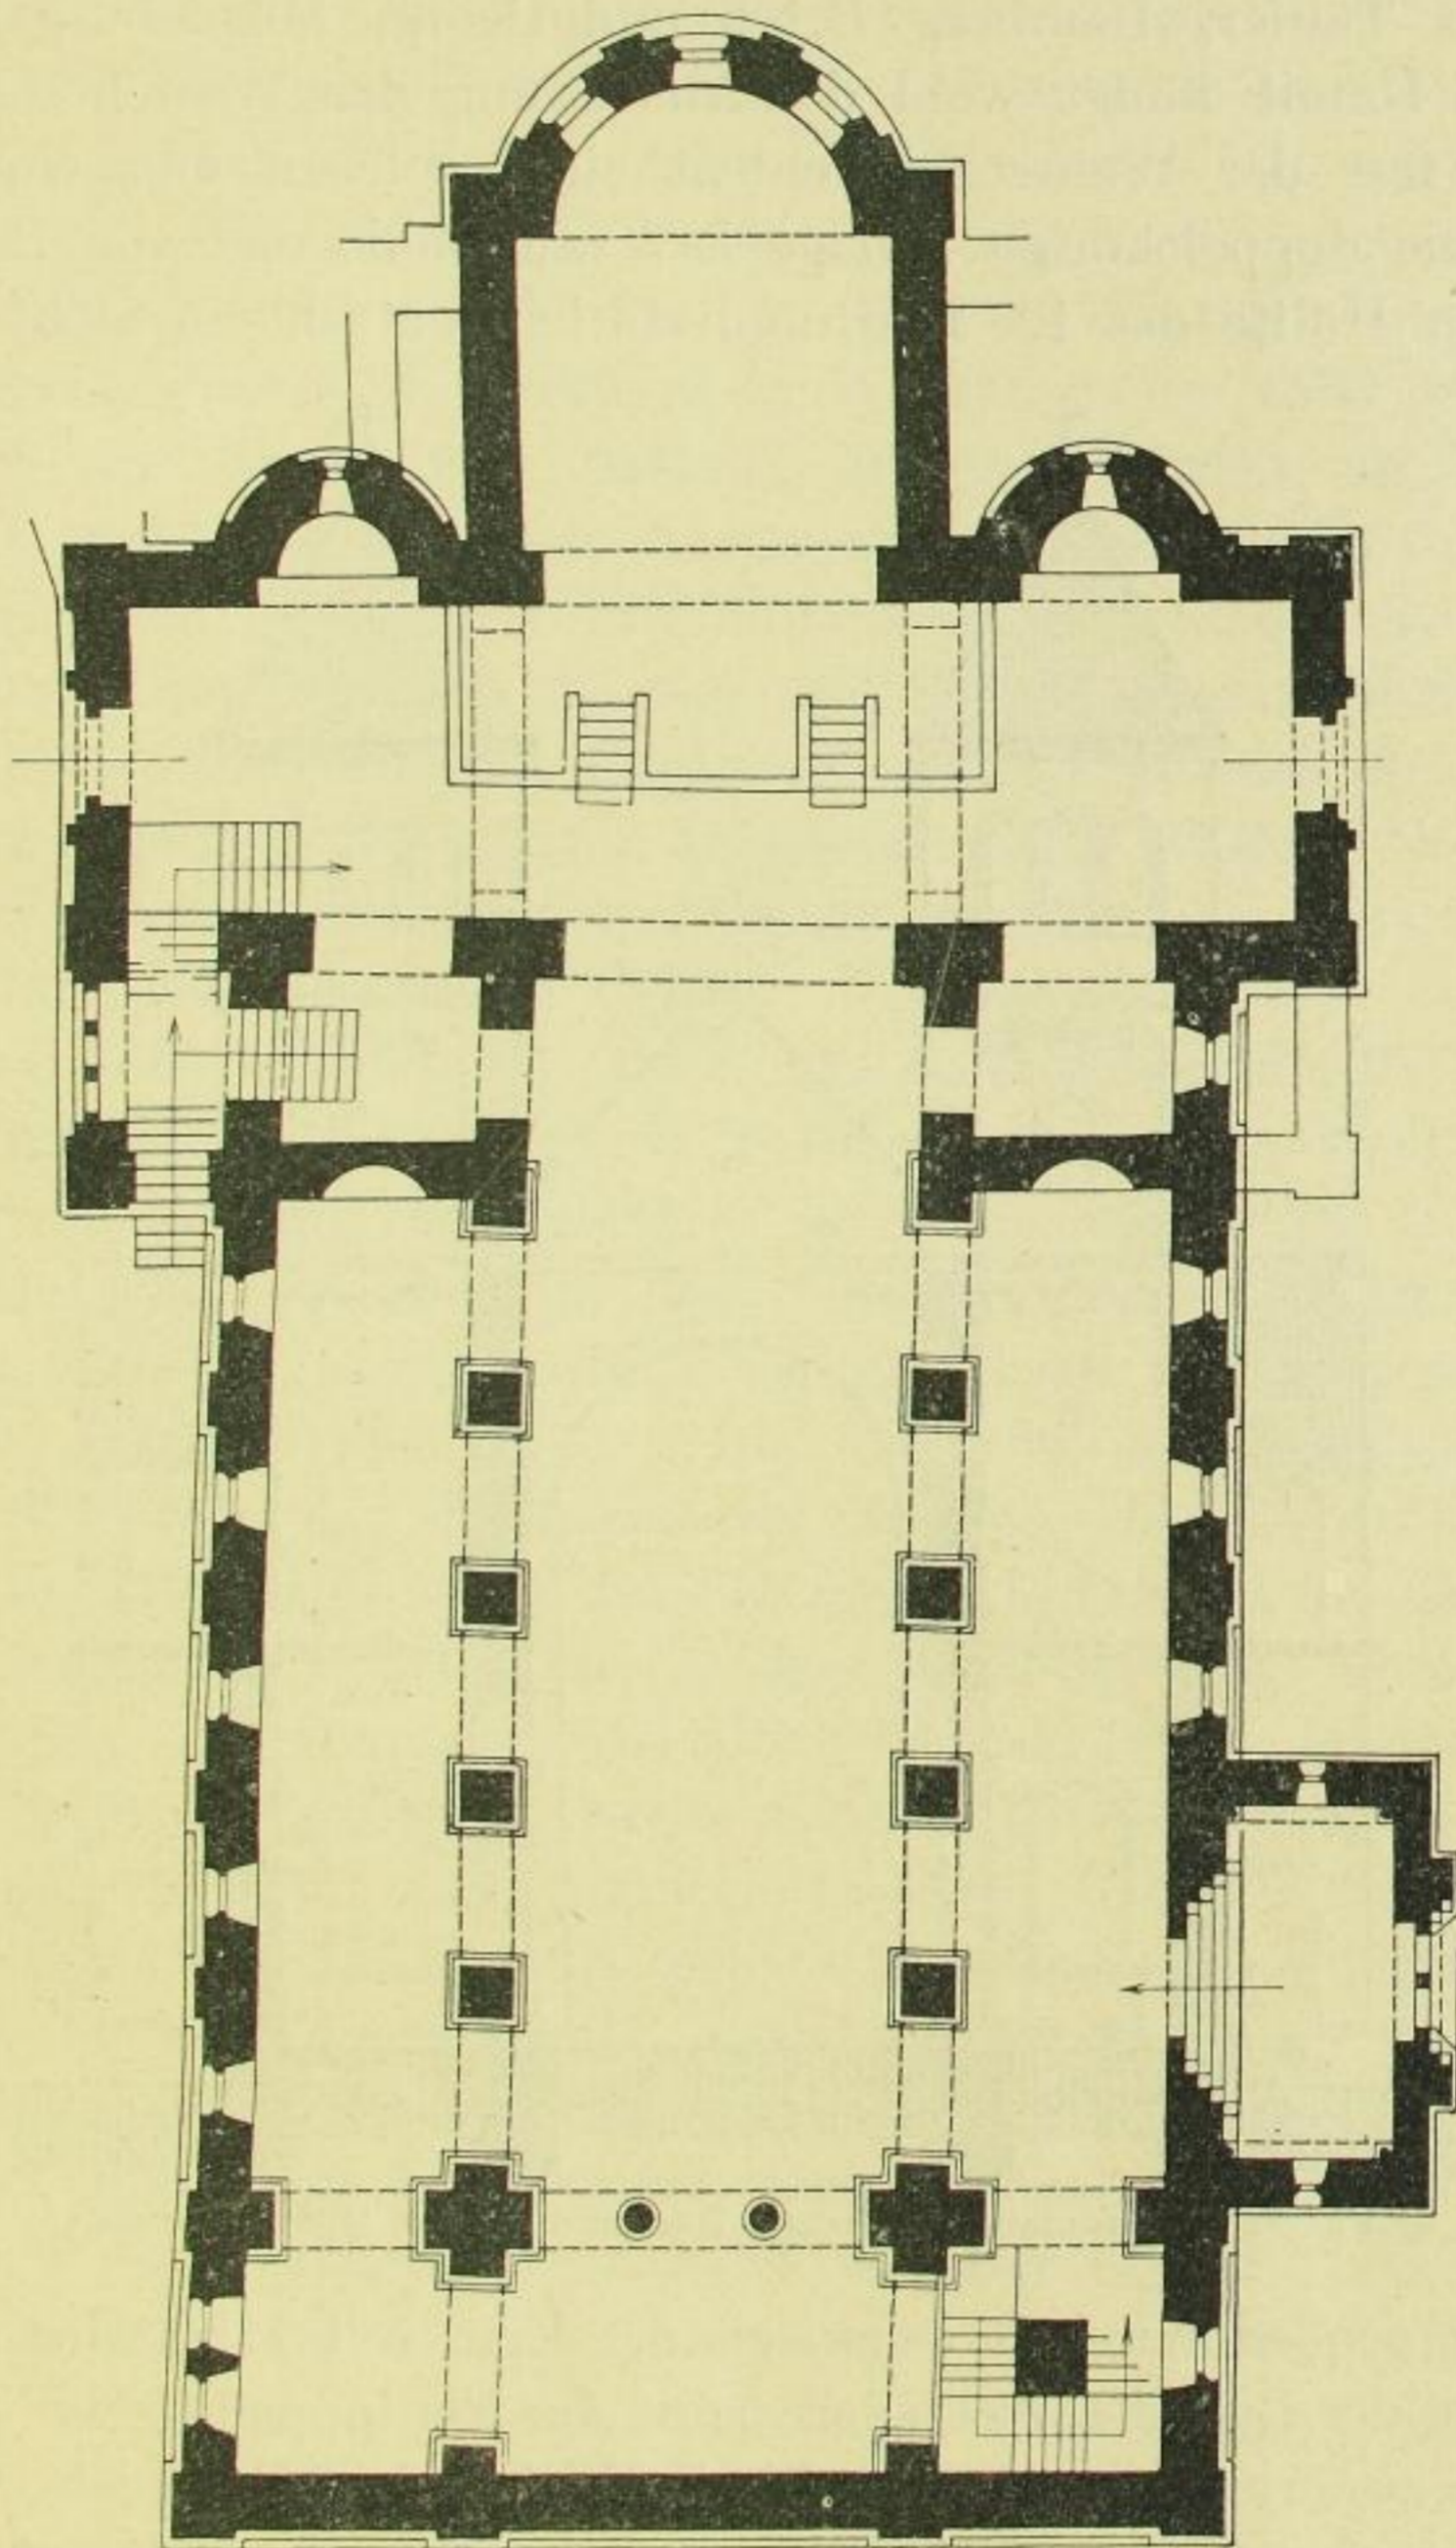
Fig. 7. Der romanische Dom. Rückbildung des Grundrisses.

Hinsichtlich des in seiner Achse gegen die des Langhauses leicht nach Norden geneigten Chores zeigt sich, daß er in seinen Abmessungen dem

von Hartung für die Ottonische Kirche erklärten Bauteil, nach meiner Ansicht der Krypta, entsprach. Diese dürfte bis an den späteren Lettner herangereicht haben, so daß Treppen vom Langhaus auf den Hohen Chor führten.
