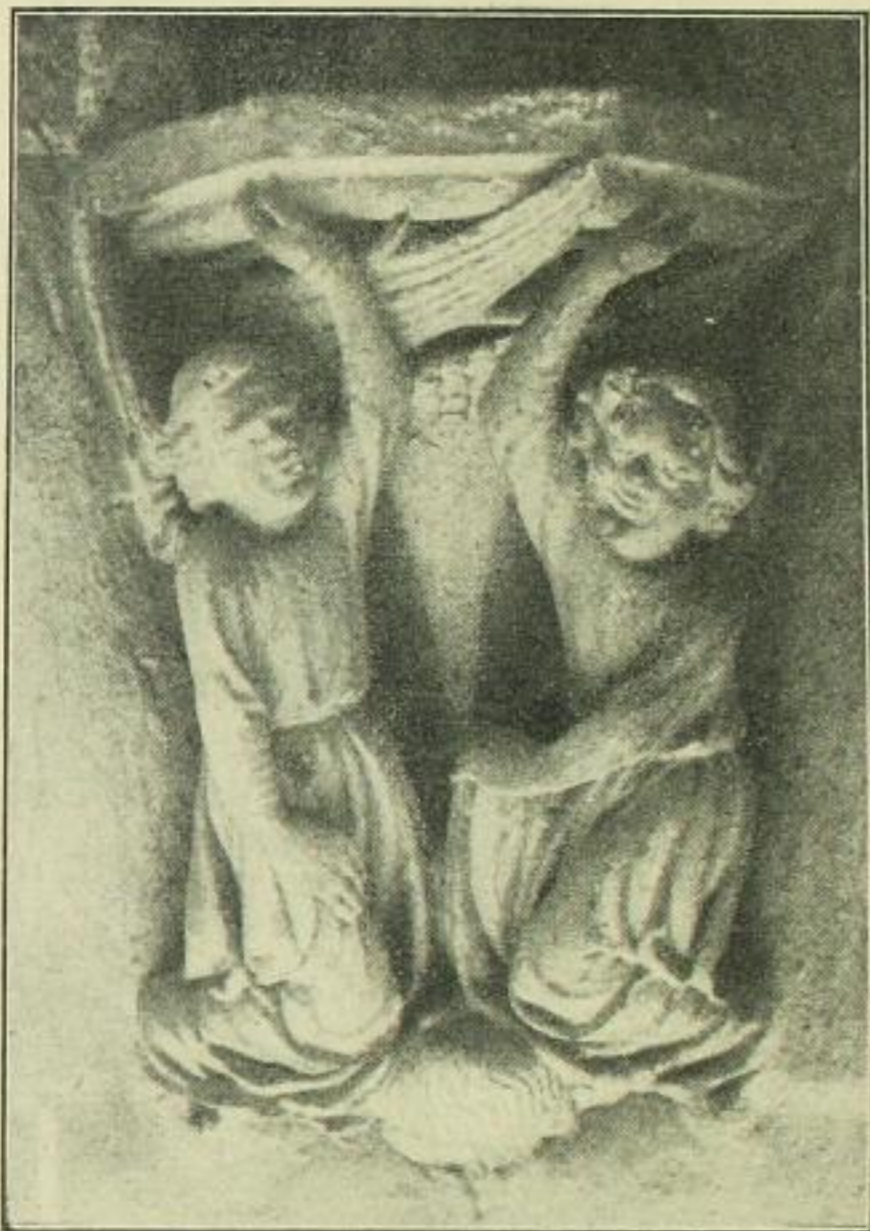
Fig. 175. Konsole in der Südwestecke.

Innen befinden sich in den Ecken reich ausgebildete Konsolen, auf denen das Kreuzgewölbe aufsitzt. Die Konsole in der Südwestecke zeigt eine plastische Darstellung der Verkündigung Mariae (Fig. 175), darunter eine Fratze (Fig. 178), in der Nordwestecke ein sehr beschädigter Oberkörper

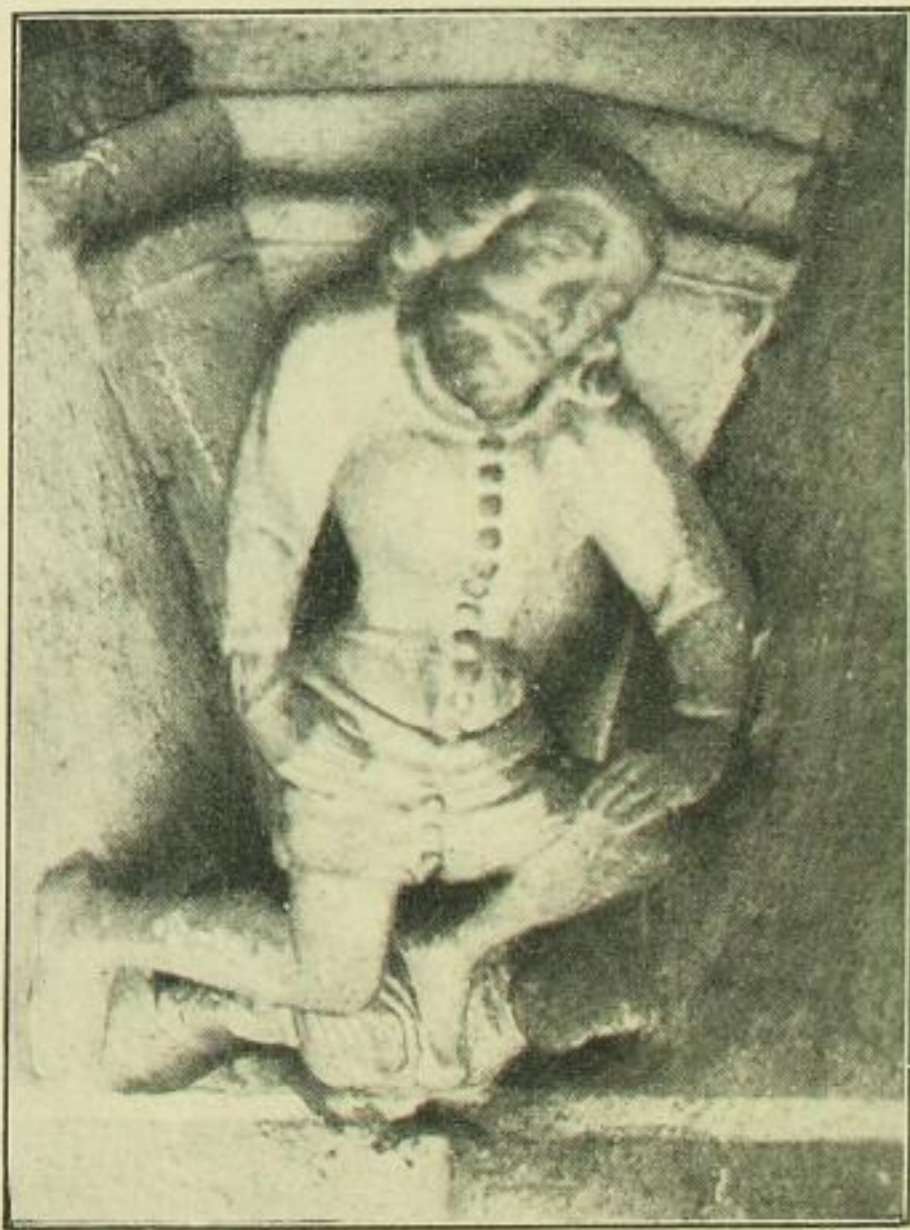
Fig. 177. Konsole in der Südostecke.

Fig. 175 bis 179. Einzelheiten aus der Kapelle
im Südwestturm.
