b) Der Nordteil des Westturmes.

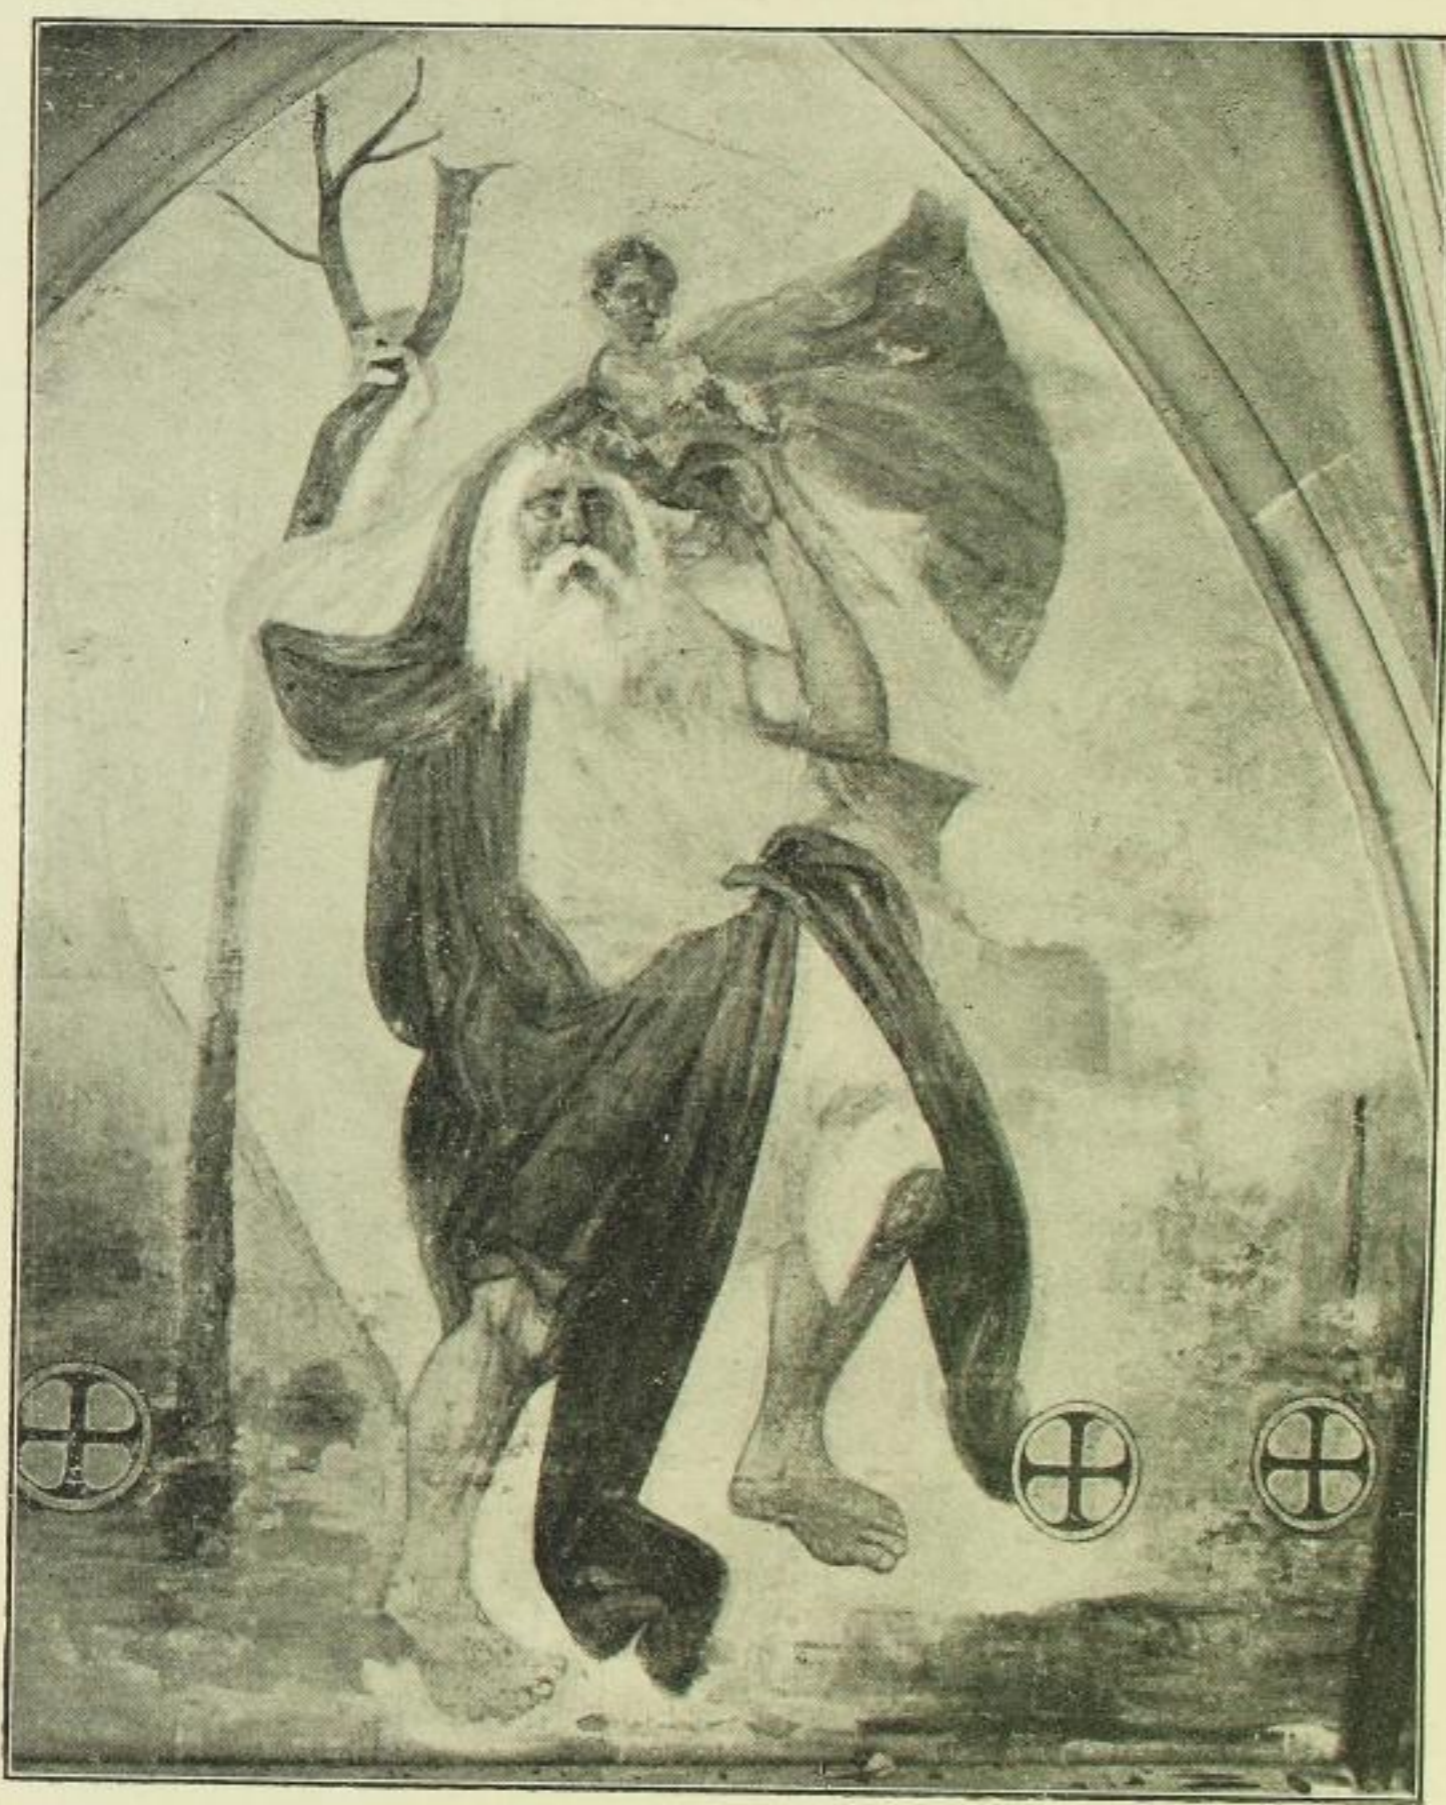
Fig. 184. Heil. Christophorus.  
Malerei in der Kapelle des Südwestturmes.
