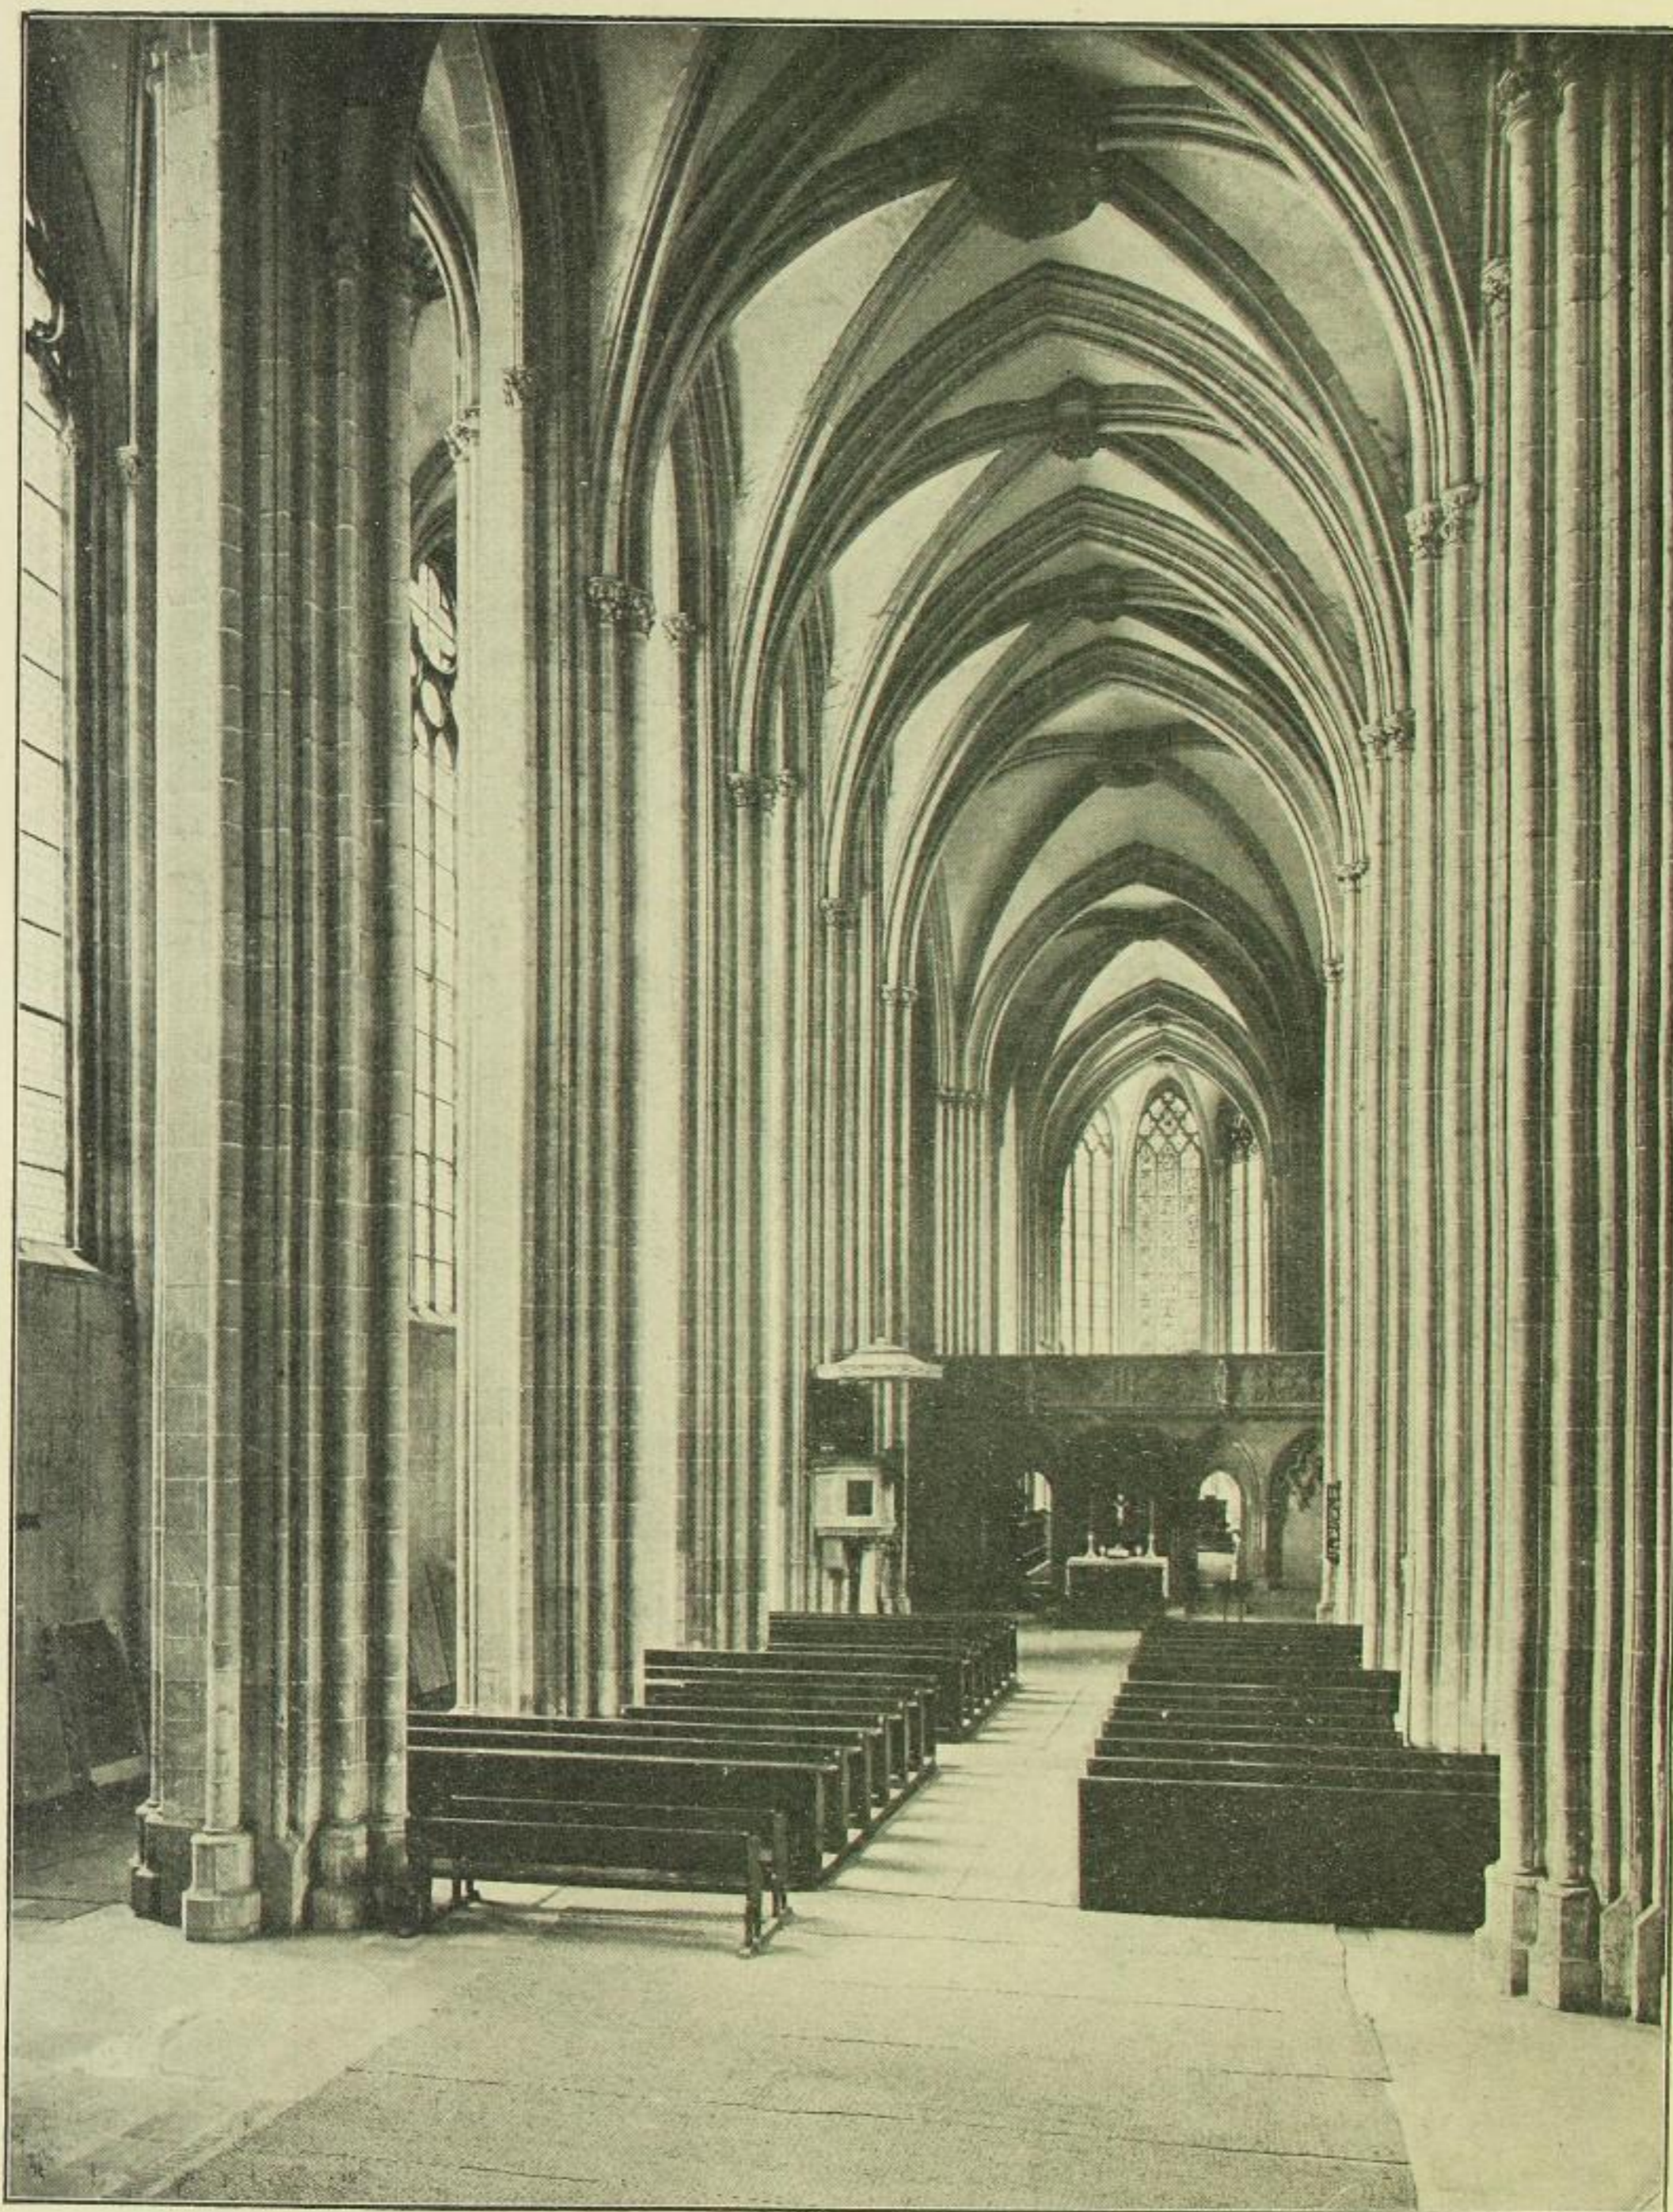
Fig. 189. Ansicht des Langhauses, Blick nach Osten.
