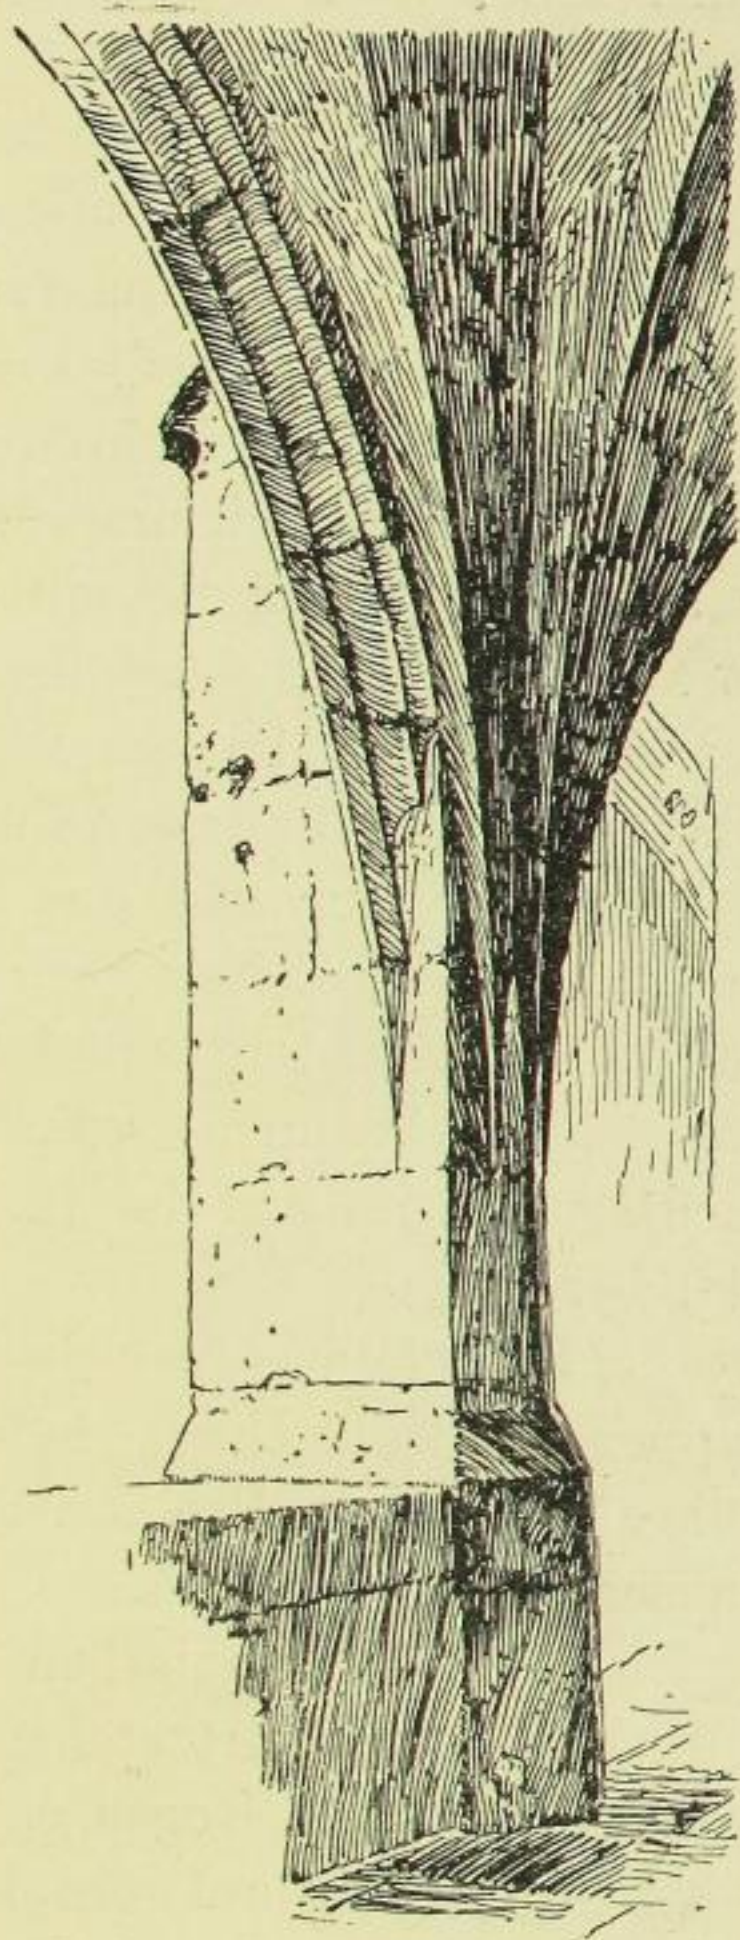
Fig. 470. Kreuzgang,
Pfeiler am Westflügel, von innen.
