## Zu Heft XL.

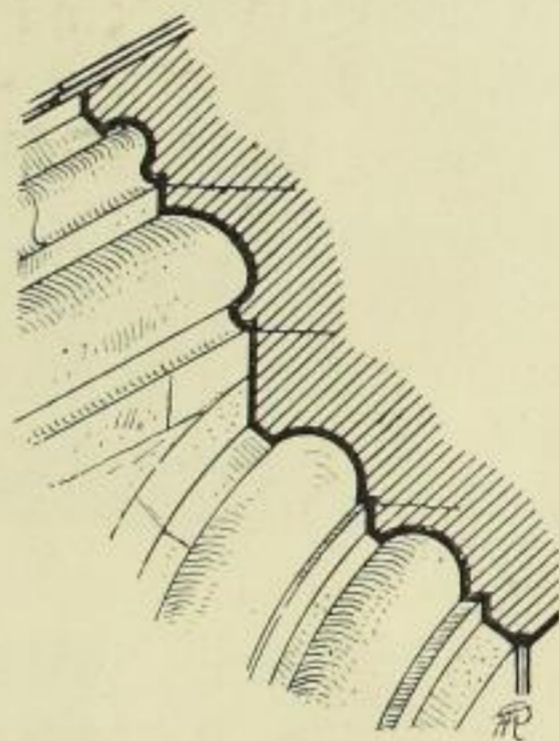
Das Profil des Hauptgesimses an den Ostjochen des Nordschiffes mit dem der Fenstergewände zeigt Fig. 594.

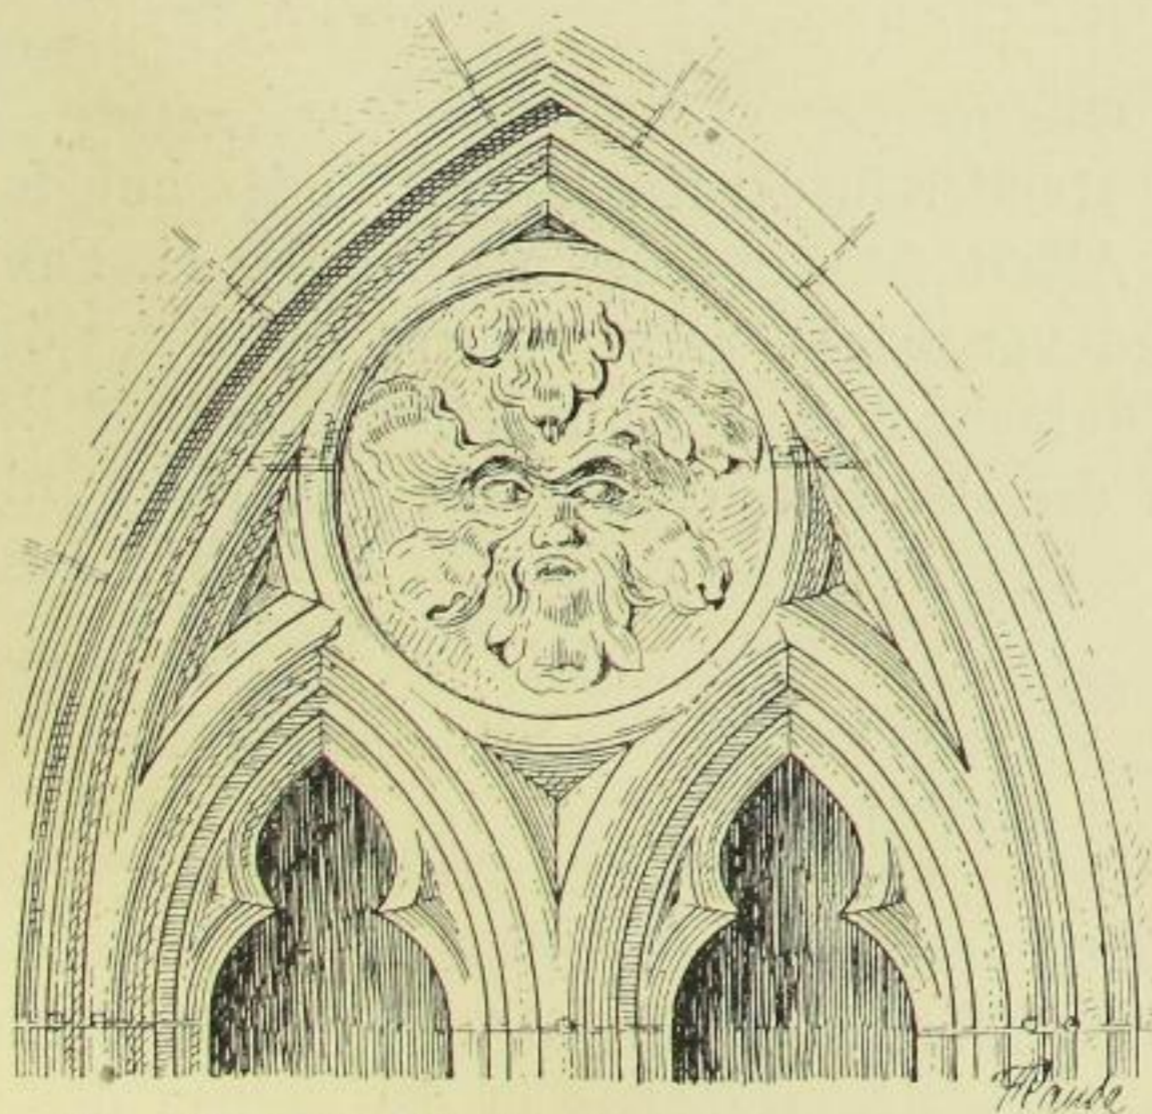
Das Westfenster der Kapelle im ersten Geschoß des Nordteiles des Westturmes ist in ähnlicher Weise ausgebildet wie Fig. 222, jedoch füllt den Maßwerkkreis oberhalb der beiden Spitzbögen eine Scheibe, die nach außen mit einem Kopf und aus diesem hervorspringenden Blattwerk in Relief verziert ist (Fig. 595 und 596). Am Gewände die untenstehenden Steinmetzzeichen, von denen das Kreuz undeutlich ist.

Fig. 595. Dom, Westfenster im Untergeschoß des Nordwestturmes, Maßwerk.

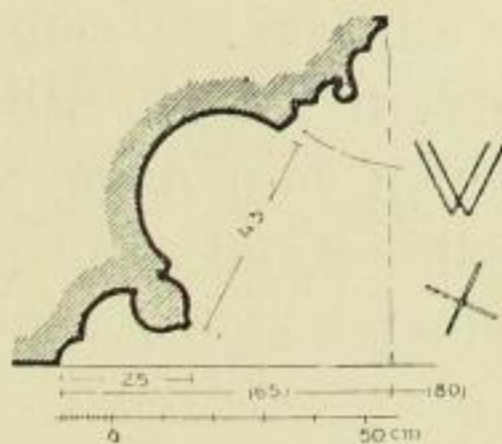
Fig. 596.  
Dom, Westfenster im  
Untergeschoß des  
Nordwestturmes,  
Profil.
