Ein Gangfehler bei Amerikaner-Uhren mit Stiftenanker

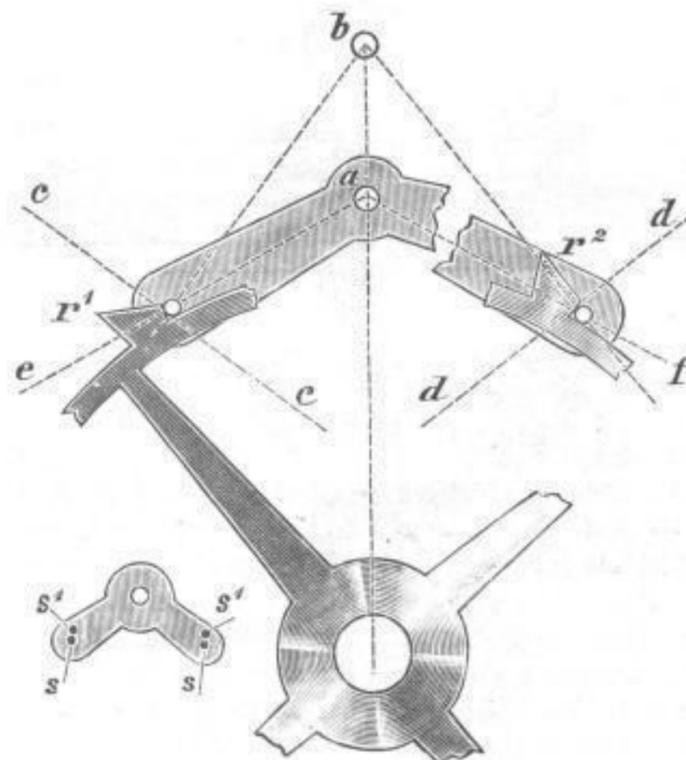
Die beistehende Zeichnung soll uns dies begreiflich machen. Sie zeigt uns zwei Radzähne, sowohl am Eingang wie beim Ausgang auf Ruhe liegend; wir dürfen uns also in dieser Zeichnung keinen ganzen Anker, sondern nur zwei einzelne Ankerarme vorstellen. Bei richtig konstruiertem Gange müßte der Bewegungsmittelpunkt des Ankers in dem Kreuzungspunkt der beiden Tangenten *e* und *f*, also in *a* liegen;

b dagegen stellt einen falschen — der besseren Verständlichkeit wegen viel zu weit entfernt liegenden — Bewegungsmittelpunkt dar. Denken wir uns einen Anker mit dem Drehpunkt *a*, so wird auf beiden Seiten ein richtiger und gleichmäßiger Anzug des Ankers stattfinden, weil die Ruhfläche des Radzahnes auf beiden Seiten einen gleich großen Neigungswinkel mit der Tangente *ea*, beziehungsweise *fa* bildet. Stellen wir uns dagegen den Anker mit dem Bewegungsmittelpunkt bei *b* vor, so

wird uns bald klar, daß beim Eingang der Zahn *r* den Ankerstift energisch nach innen drängt, also einen viel zu starken Zug hervorbringt, weil der soeben erwähnte Neigungswinkel spitzer geworden ist. Soll dieser Stift von der Ruhe abgezogen werden, so muß das Gangrad eine bedeutende Rückwärtsbewegung machen, die Unruh also eine bedeutende Kraft überwinden, um die Auslösung zu vollziehen. Sehen wir uns dagegen den Ausgang an, so wird es uns ebenso begreiflich sein, daß hier der Radzahn *r*² den Anker sofort wieder zurückweist, weil hier der Anzugswinkel gänzlich verschwunden und ein Hebungswinkel daraus geworden ist. Die Linien *c* und *d* stellen die Richtung dar, welche die Ruhflächen haben müßten, um sowohl beim Eingang wie beim Ausgang „tote Ruhe“ (d. h. weder Anzug noch Hebung) hervorzubringen. Man sieht hieraus deutlich, daß der Radzahn beim Eingang viel zu stark, beim Ausgang viel zu

wenig unterschritten erscheint. — Wie dieser Fehler nun zu beseitigen ist, zeigt der kleine, links unten gezeichnete Anker. Man entfernt die Gangstifte *s s* und setzt sie entsprechend nach *s*¹ *s*¹, wobei man nur darauf zu achten hat, daß die Entfernung von einem Stift zum andern die gleiche wie bisher bleibt. Sodann bringt man in der Platine, falls sie nicht schon eine geeignete Form hat, mit der Laubsäge zu beiden Seiten des Ankerloches je einen Einschnitt an und bringt durch Biegen des so entstandenen Mittelstückes den Anker dem Rade näher, bis die Gangtiefe wieder richtig ist. Die Gabel, an die ja meist ein Knie gebogen ist, biegt man gerade, wodurch sie länger wird; auf diese Art bringt man sie mit der Unruh wieder richtig in Eingriff. Ist diese verhältnismäßig kleine Änderung richtig ausgeführt, so wird die Unruh sofort eine normale Schwingungswerte zeigen.

Und doch ist bei genauer Kenntnis des Stiftenganges dieser Fehler verhältnismäßig leicht zu beseitigen. Es handelt sich dabei um einen Konstruktionsfehler; dieser besteht darin, daß der Bewegungsmittelpunkt des Ankers von demjenigen des Rades zu weit entfernt liegt.
