Fehlermöglichkeiten bei Zapfen und Steinlagern

Die Uhrmacherwerkstatt im 16. und 17. Jahrhundert

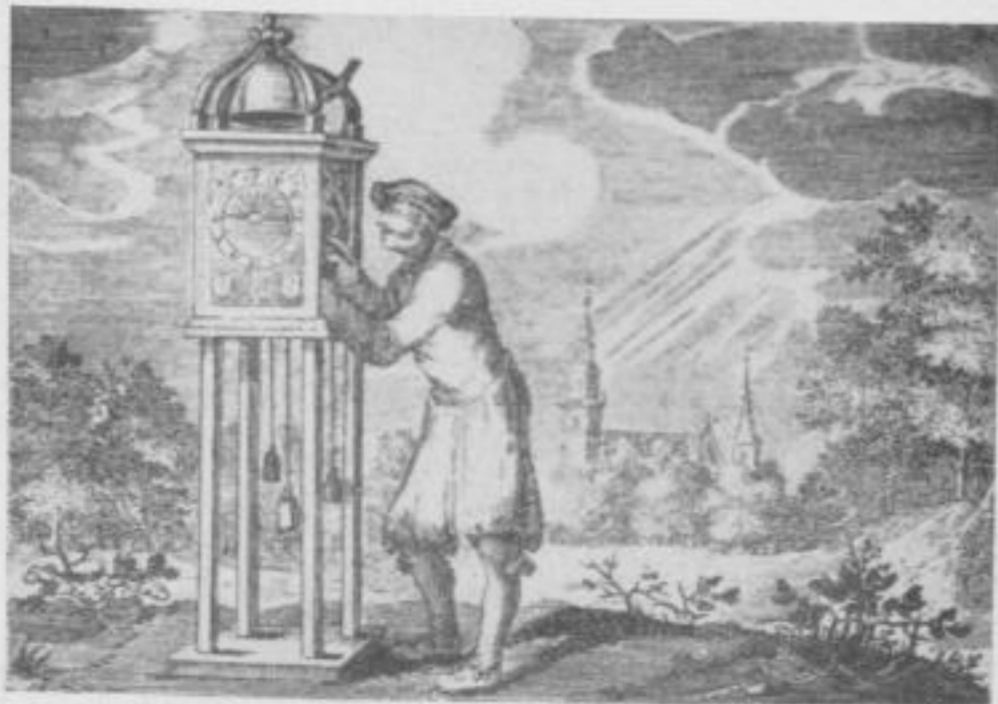
Von den beiden Abbildungen, die wir hier beibringen, stellt die erste einen Großuhrmacher vom Ende des 16. Jahrhunderts dar, von dem man annehmen möchte, daß er die erwähnte Bestimmung wohl gar zu wörtlich genommen hat und deshalb auf freiem Felde an einer größeren Schlaguhr mit drei Gewichten (Viertelschlag) hantiert. Ähnliche Uhren wie diese sieht man auch auf dem bekannten Bilde einer alten Uhrmacher-Werkstatt von *Strada* (Stradanus) — in C. Marfels' „Von den Zeitmessern des Altertums bis zur modernen Präzisions-Uhr“ auf Seite 16 wiedergegeben —

und zwar drei an der Wand hängend und eine unfertige im Vordergrund auf kurzen Säulen stehend. Auch auf unserer Abbildung gehört das hohe viersäulige Gestell nicht zur Uhr, sondern stellt das dar, was wir heute einen Probierstuhl nennen. Mehr als eigenartig ist die Beschriftung des Zifferblattes mit seinen flankierenden Engelsköpfen und Wappenbildern: die XII steht unten, und die Zahlenreihe läuft links herum. Man möchte annehmen, daß der Zeichner nicht die geringste Praxis im Ablesen von Zeitangaben besessen habe.

Ein Großuhrmacher vom Ende des 16. Jahrhunderts

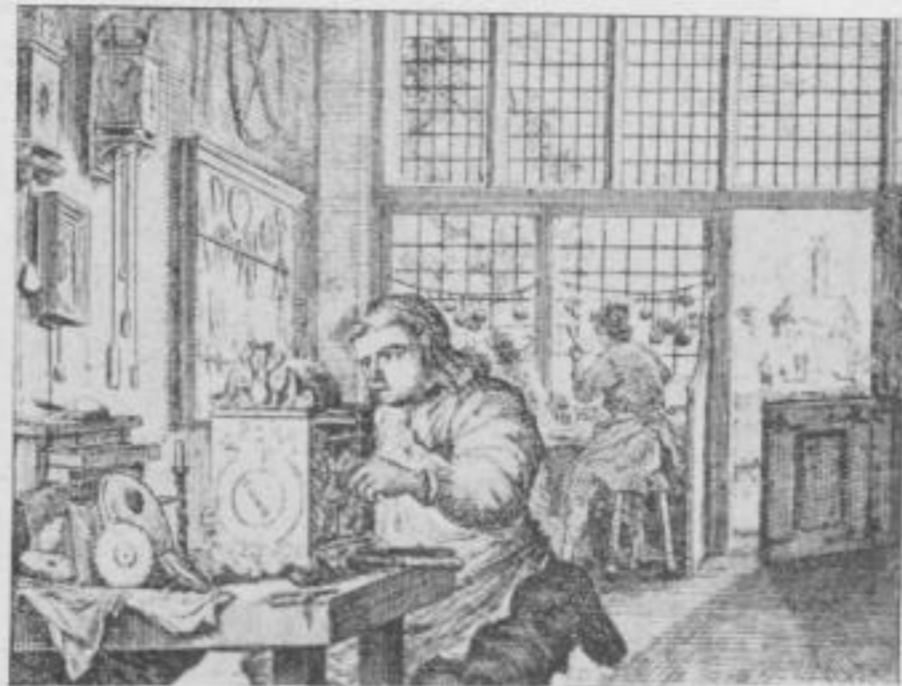
Das zweite Bild zeigt uns den vorgeschriebenen Laden an der Straße. Klein- und Großuhrmacher sind an der Arbeit. Noch auf geraume Zeit beherrschte damals der einsame Stundenzeiger die Situation, da wir uns erst am Beginn des 17. Jahrhunderts befinden; auch war für die Sackuhren, von denen wir hier eine ganze Anzahl sehen, die Zeit der Spiralfeder noch nicht angebrochen. Zwei dieser Uhren, für die der Volksmund die Bezeichnung „*oignon*“, zu deutsch „Zwiebel“, gewählt hatte, sind — natürlich ein Fehler des Zeichners — mit so dicken, gewölbten Gläsern ausgestattet, daß sie überhaupt nicht geschlossen werden konnten. Die Ladentür ist zweiteilig, so daß der obere Teil sich offenhalten ließ, während der untere Unbefugten den Eintritt verwehren konnte. Vielleicht gehörte diese Zweiteilung der Tür zu den Ausführungsbestimmungen der Vorschriften über die Öffentlichkeit der Arbeit des Uhrmachers. Über Licht- und Luftmangel werden, nach diesem Bilde, die Kollegen von Anno dazumal sich wohl nicht zu beklagen gehabt haben. M. L.

Uhrmacherwerkstatt am Beginn des 17. Jahrhunderts
