Bisherige Arbeitsergebnisse

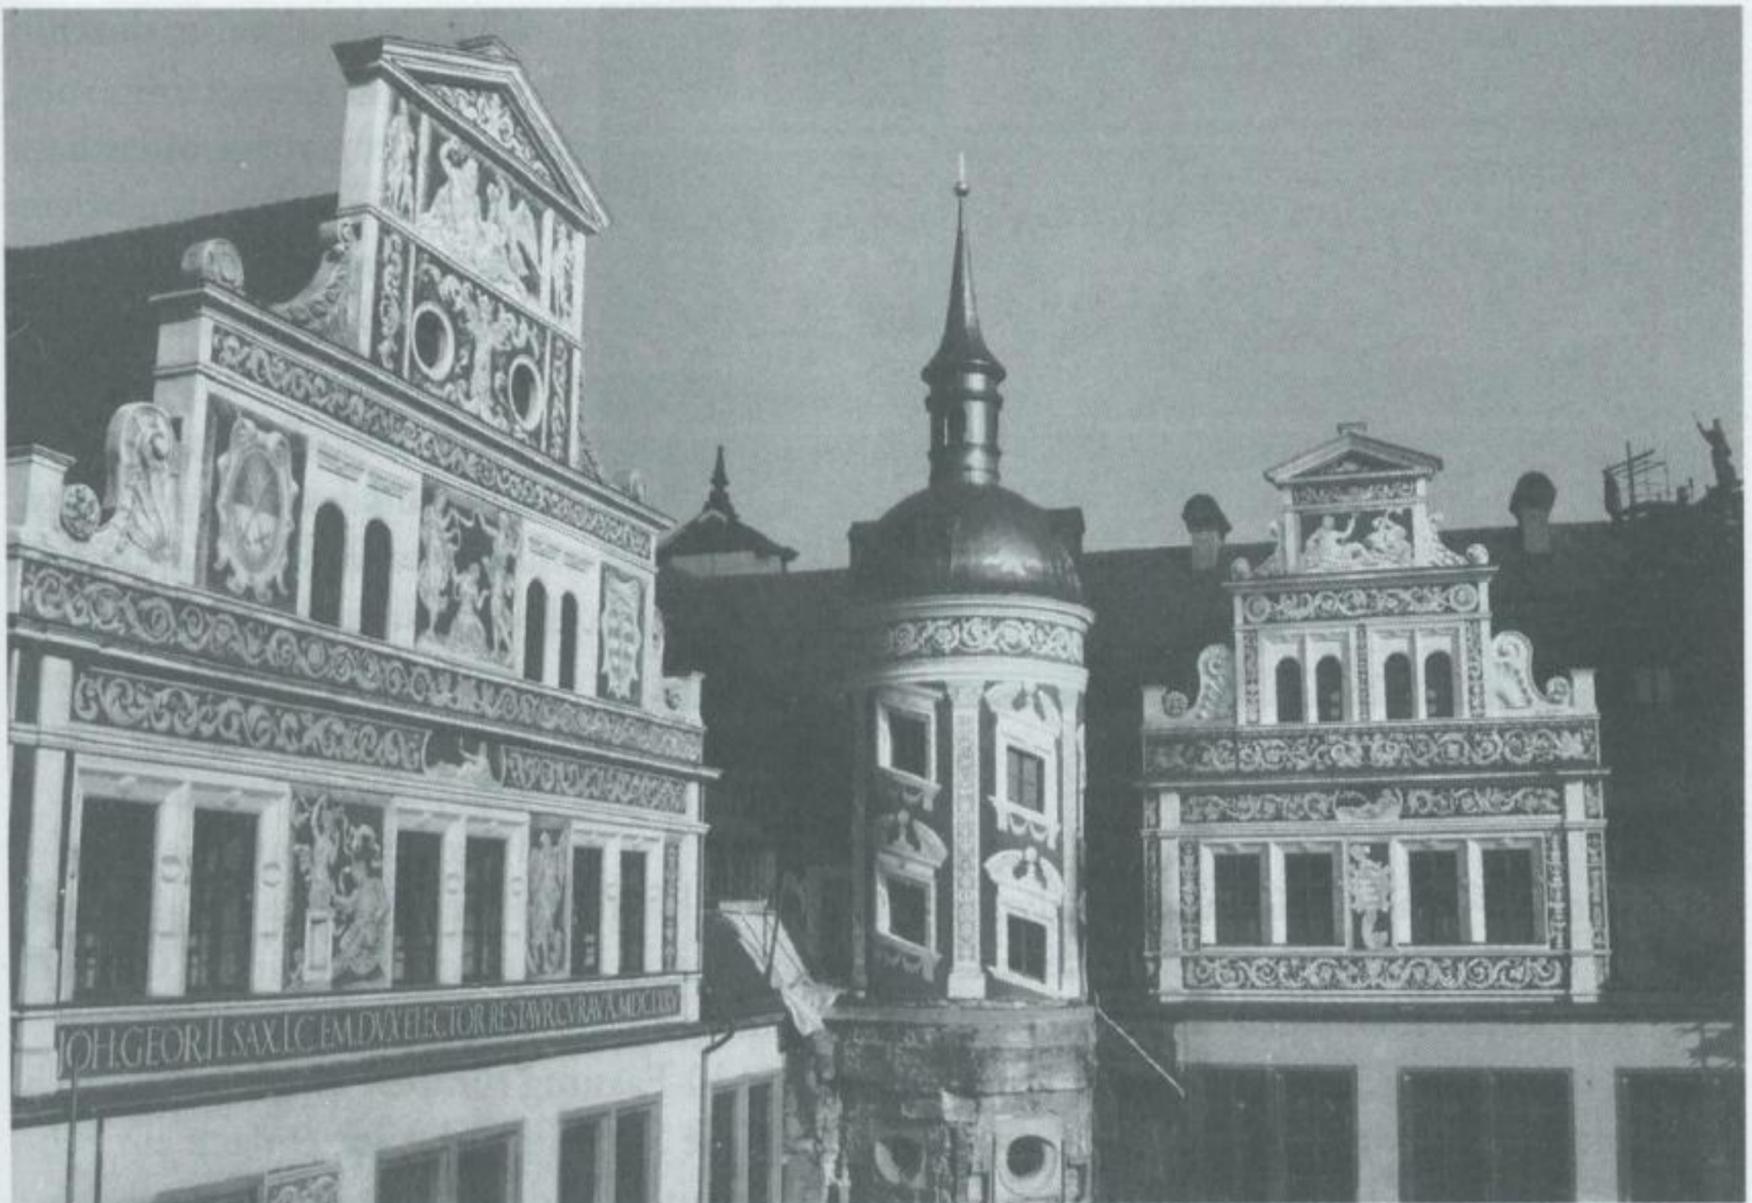
Rekonstruierte Fassadenteile im Großen Schloßhof, Foto P. Gabriel

In den Jahren von 1991–93 wurden die Sgraffiti am West-, Nordwest- und Nordostgiebel sowie am oberen Teil des nordwestlichen Wendelsteins im Großen Schloßhof rekonstruiert. So entstand Schritt für Schritt in der Nordwestecke des Hofes über dem Hauptgesims der erste architektonisch und bildnerisch geschlossen rekonstruierte Bereich. Besonders die Gestaltung des Westgiebels 1991 wurde noch als Probe für die Machbarkeit der Rekonstruktion in künstlerischer und technischer Hinsicht bewertet. Jede einzelne Etappe dieser Arbeit wirkte motivierend auf die beteiligten Künstler, Restauratoren, Denkmalpfleger und den Auftraggeber.
