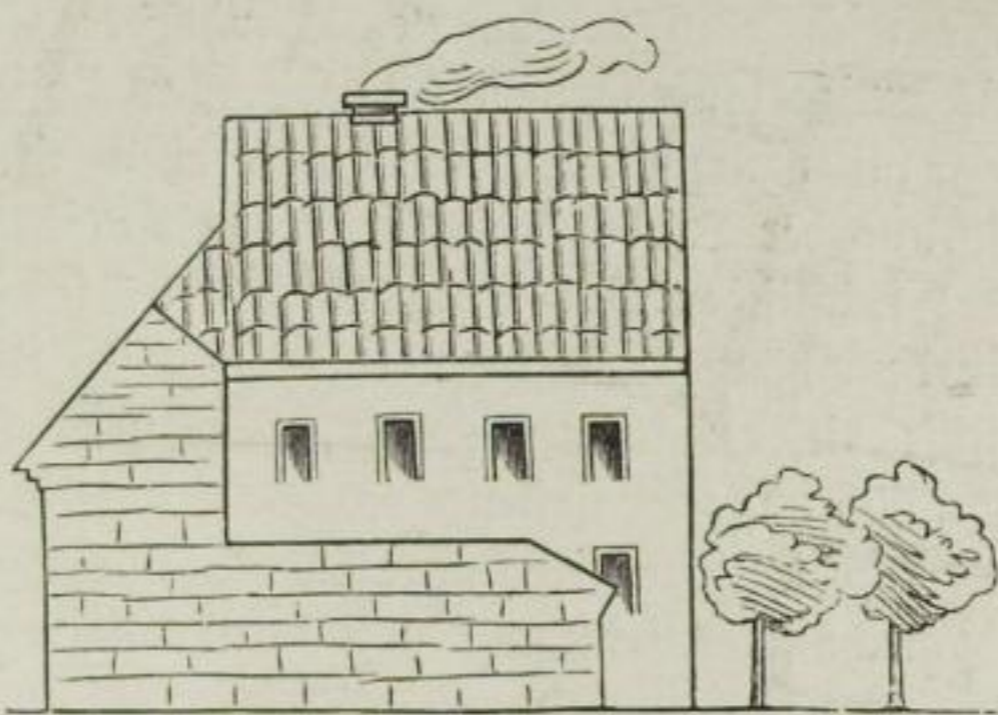
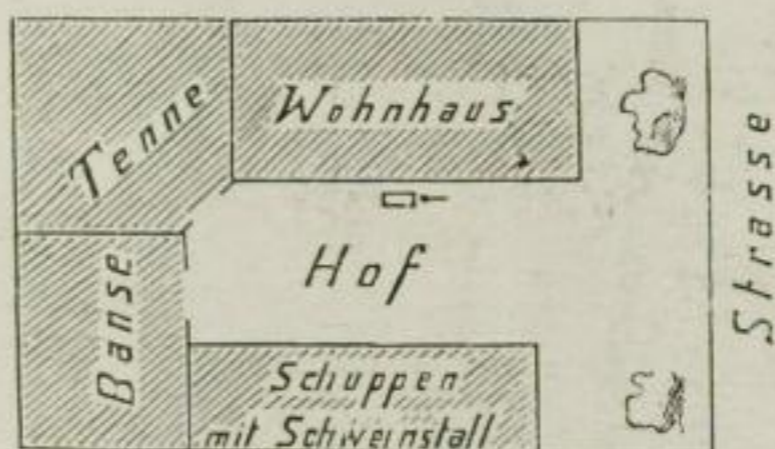
Fig. 172 und 173. Kaufbach. Häuslernahrung in der Feldflur.

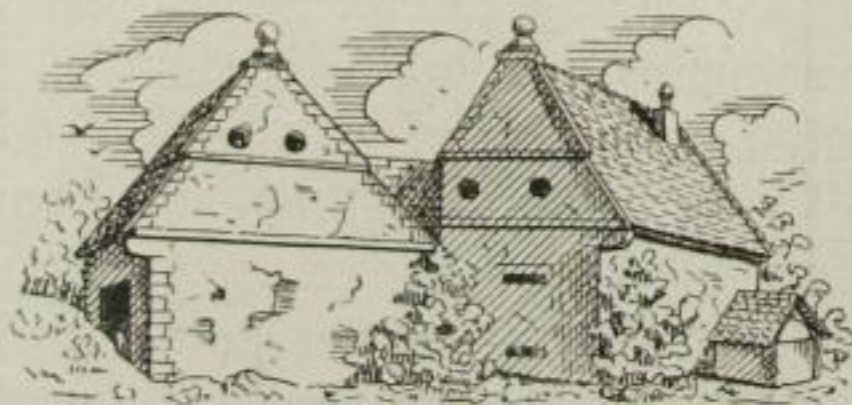
Babisnau 1784 (?)

Fig. 174. Scheunengiebel mit ausgemauertem Zwischenraum.

sind alle übrigen Hofseiten und Lücken zwischen den Gebäuden mit Mauern oder wenigstens Planken umhegt, ja im Erzgebirge zum Schutze gegen Sturm und Schnee nicht selten noch in der Höhe des Obergeschosses mit Bretern verschlagen. Bei Fig. 174

ist der Zwischenraum sogar durch eine Mauer geschlossen. Die Vermehrung der Gebäude ist dabei eine weitere charakteristische Erscheinung. Bei den Slawen mag das Pferdehalten zu den Ausnahmen gehört haben, sie bestellten den Acker mit Kühen; für die deutschen Dienstmänner und Grenzwächter hingegen war es Pflicht und strategisches Bedürfnis; weil aber Pferde viel lästigere Nachbarn bei menschlichen Behausungen sind als Kühe, so wurden sie in einem besonderen Gebäude untergebracht. Für die größere Menschenmenge, die mit den Deutschen ins Land gekommen war, mußte mehr Brot erbaut werden als früher; die Folge war die Abschaffung des Weideviehs, die Bestellung größerer Weideflächen mit Körnerfrucht und die Erbauung von mehr und größeren Scheuern als früher gebraucht wurden.
