Untersuchung von Wanduhren

Von Prof. Dr. Schlötzer

III. Untersuchung der Zugfeder

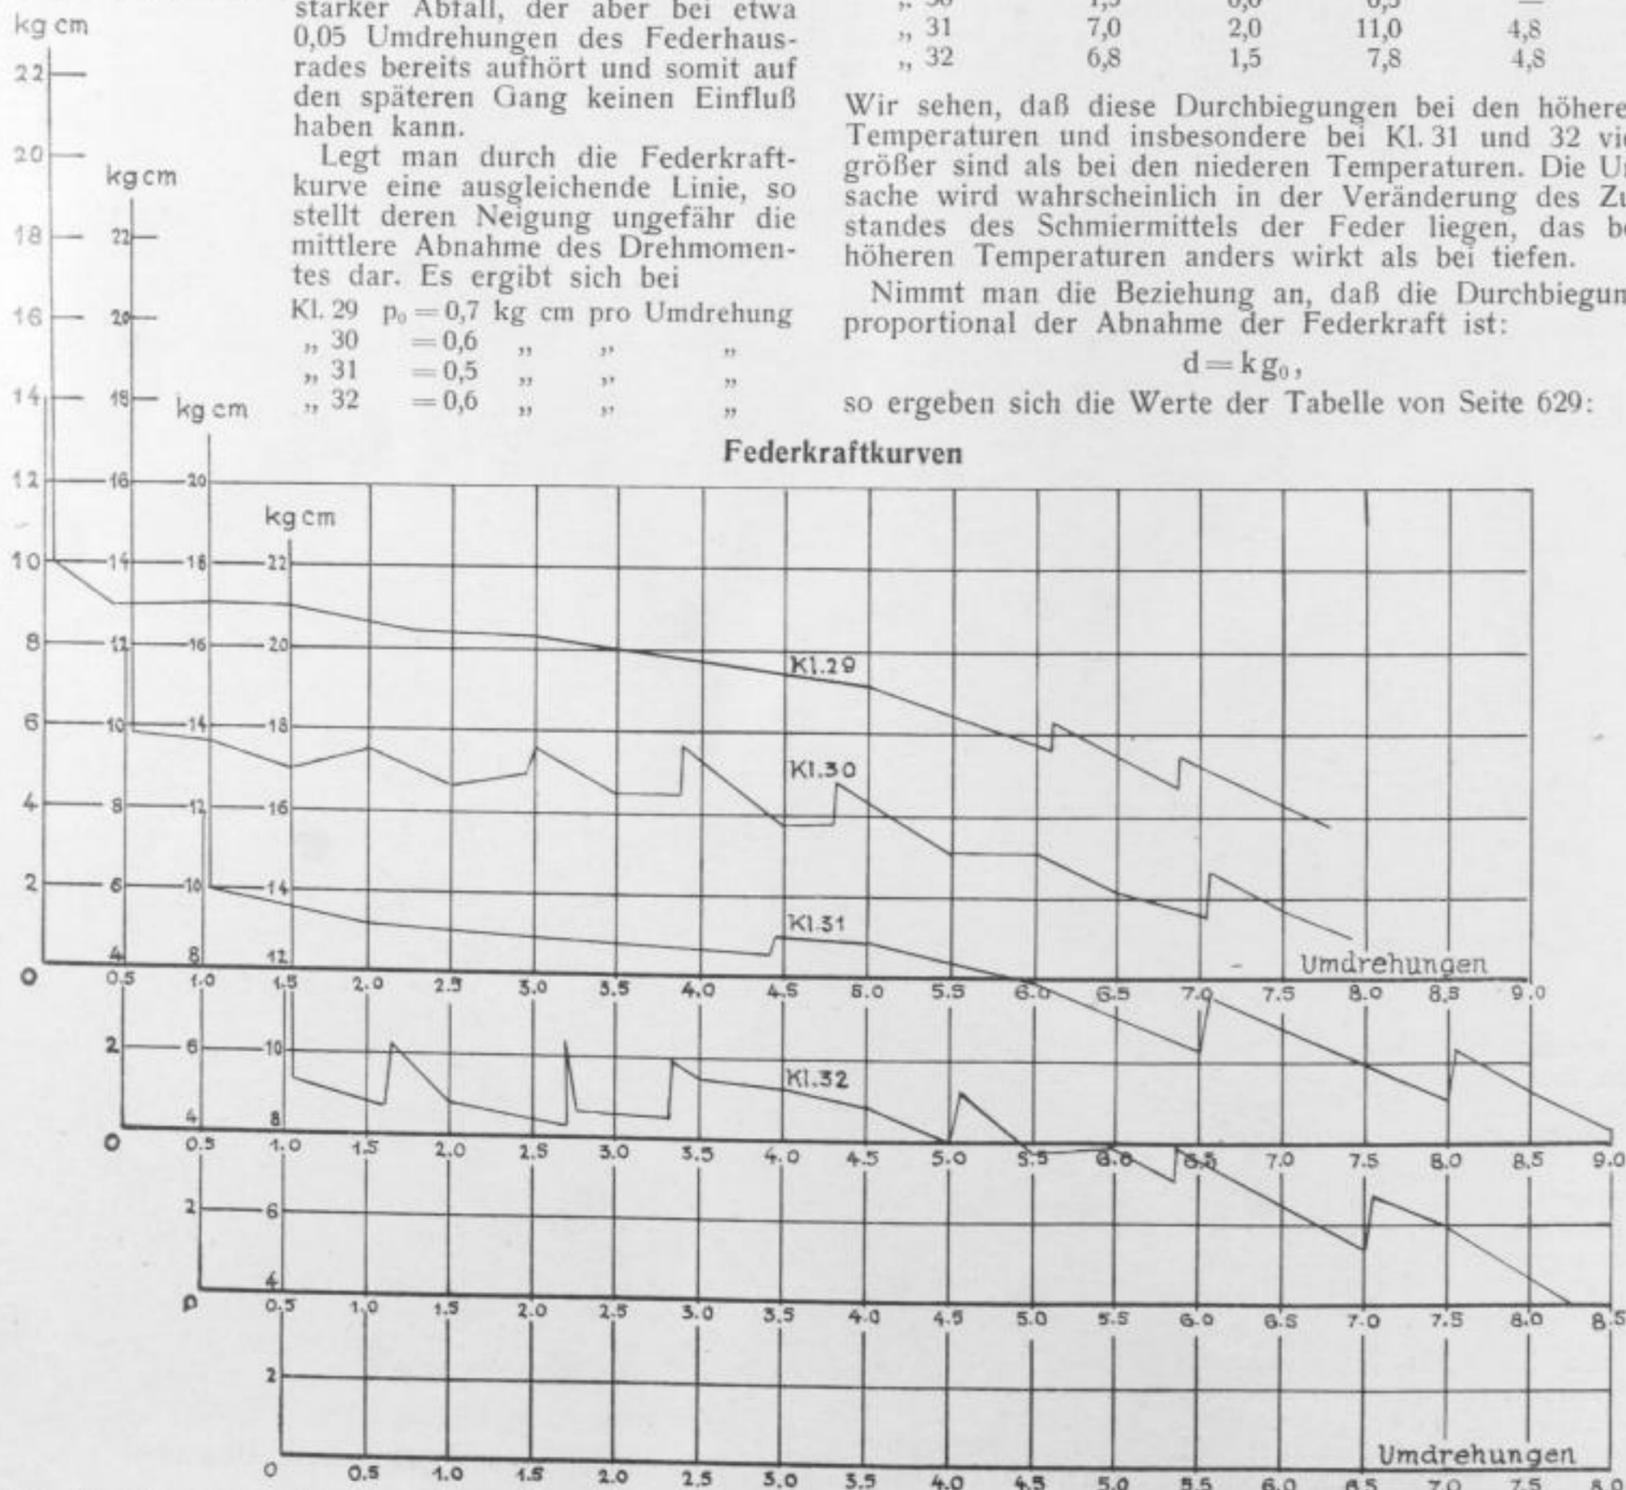
Abgesehen von diesen unregelmäßigen Schwankungen zeigen sich noch eine Anzahl starker Stöße, die durch das Abrollen eines ganzen „Pakets“ von Federumgängen hervorgerufen werden. Diese sind aus den beigegebenen vereinfachten und abgeglichenen Diagrammen ersichtlich und in der nebenstehenden Tabelle zusammengestellt.

Am Anfang der Federkraftkurve zeigt sich ein sehr starker Abfall, der aber bei etwa 0,05 Umdrehungen des Federhausrades bereits aufhört und somit auf den späteren Gang keinen Einfluß haben kann.

Legt man durch die Federkraftkurve eine ausgleichende Linie, so stellt deren Neigung ungefähr die mittlere Abnahme des Drehmomentes dar. Es ergibt sich bei

Feder von	Stöße	Ablaufumdrehungen des Federhausrades	Größe
Kl. 29	2	6; 7	ca. 0,7 kg cm
„ 30	4	2,5; 3,5; 4,3; 6,5	„ 1,0 „
„ 31	3	3,5; 6,0; 7,5	„ 1,0 „
„ 32	6	0,5; 1,7; 2,4; 4,0 5,4; 6,5	„ 1,3 „
