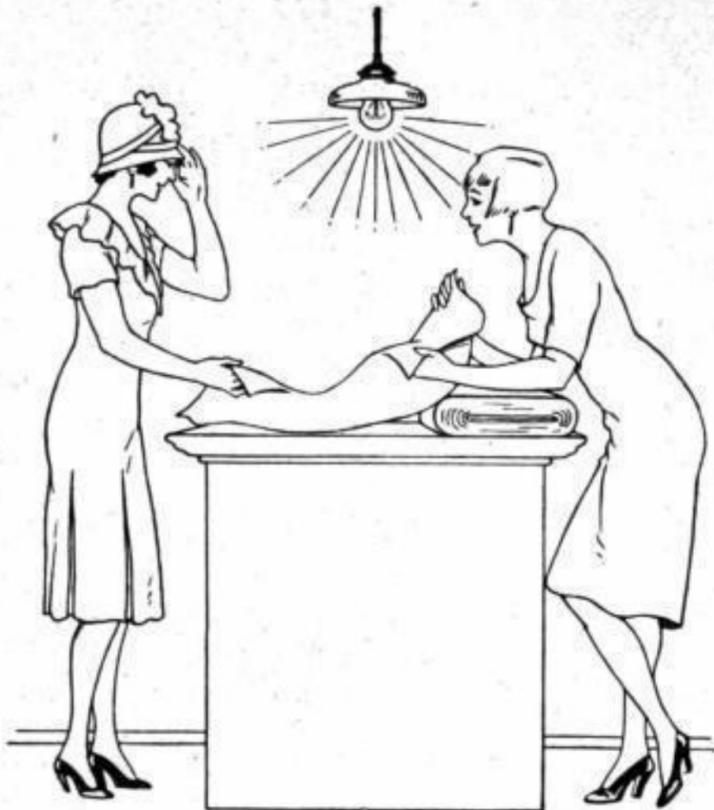
Abb. 8

Die Dame am Ladentisch muß sich gegen die Blendung durch die unzweckmäßig angebrachte Lampe schützen

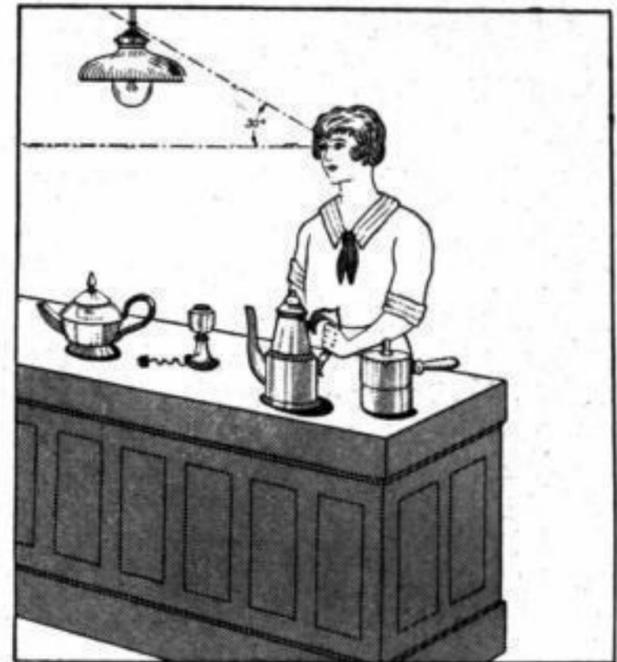
Abb. 9

Direkte Blendung der Verkäuferin durch falsch angeordnete Lampe mit unzweckmäßigem Reflektor

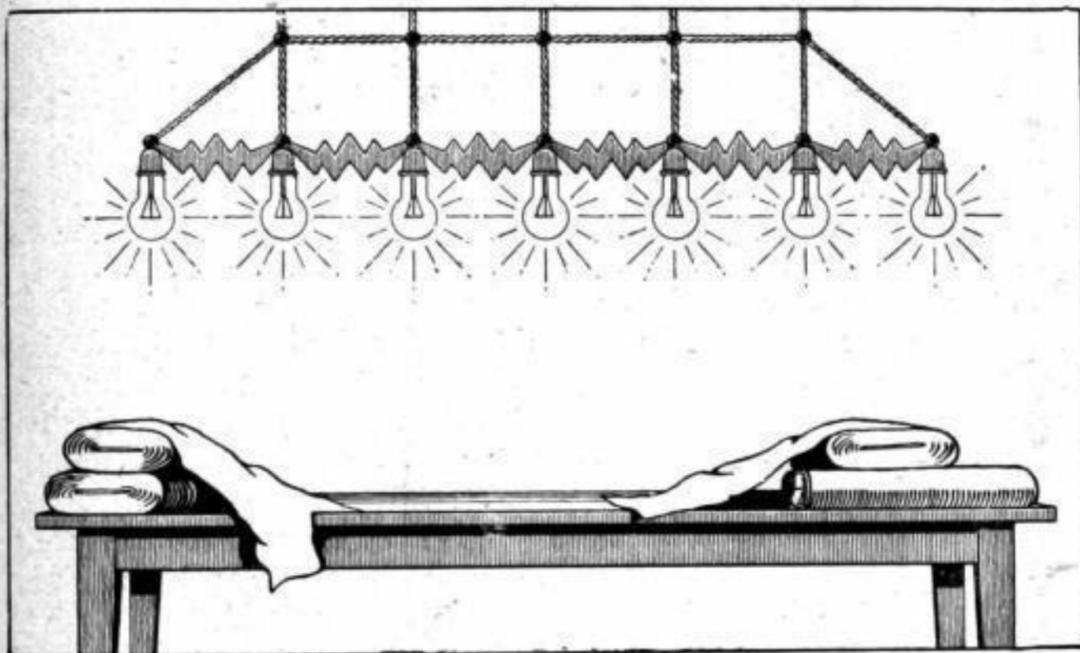
Abb. 10

Zweckwidrige Anhäufung von ungeschirmten Lampen direkt über dem Ladentisch

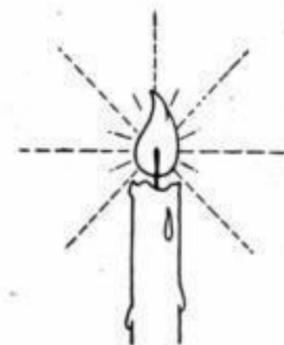
Abb. 11

Unterschied in der Leuchtdichte bei verschiedenen Lichtquellen

Eine Stearinkerze mit niedriger Lichtstärke bei großer Leuchfläche, deshalb niedrige Leuchtdichte (etwa 0,75 HK/cm²)

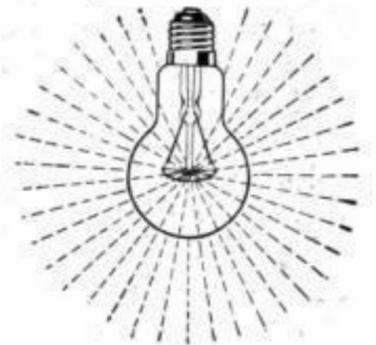
Abb. 12

Eine gasgefüllte Lampe mit großer Lichtstärke bei sehr kleiner Leuchfläche, deshalb sehr hohe Leuchtdichte (300 - 400 HK/cm²)

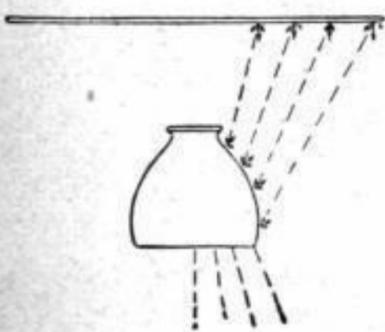
Abb. 16

Schematische Darstellung der Lichtverteilung bei großflächigen Opal- oder Milchglashüllen

Vorwiegend direkte Beleuchtung

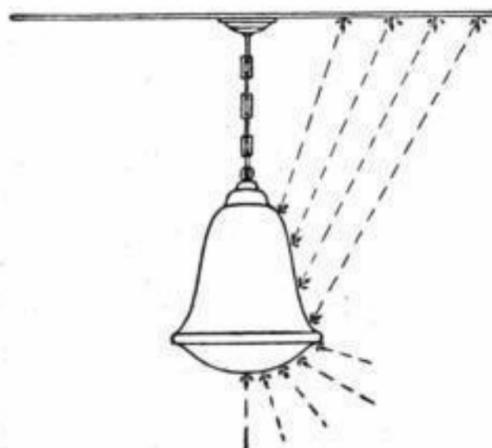
Abb. 17

Vorwiegend direkte Beleuchtung, aber diffus

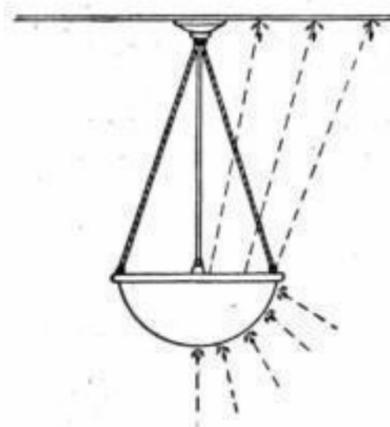
Abb. 18

Schematische Darstellung der Lichtverteilung

eines halb indirekten Beleuchtungskörpers

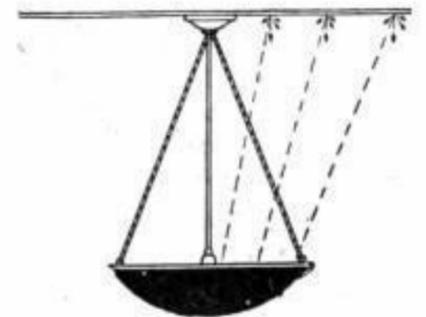
Abb. 19

eines ganz indirekten Beleuchtungskörpers
