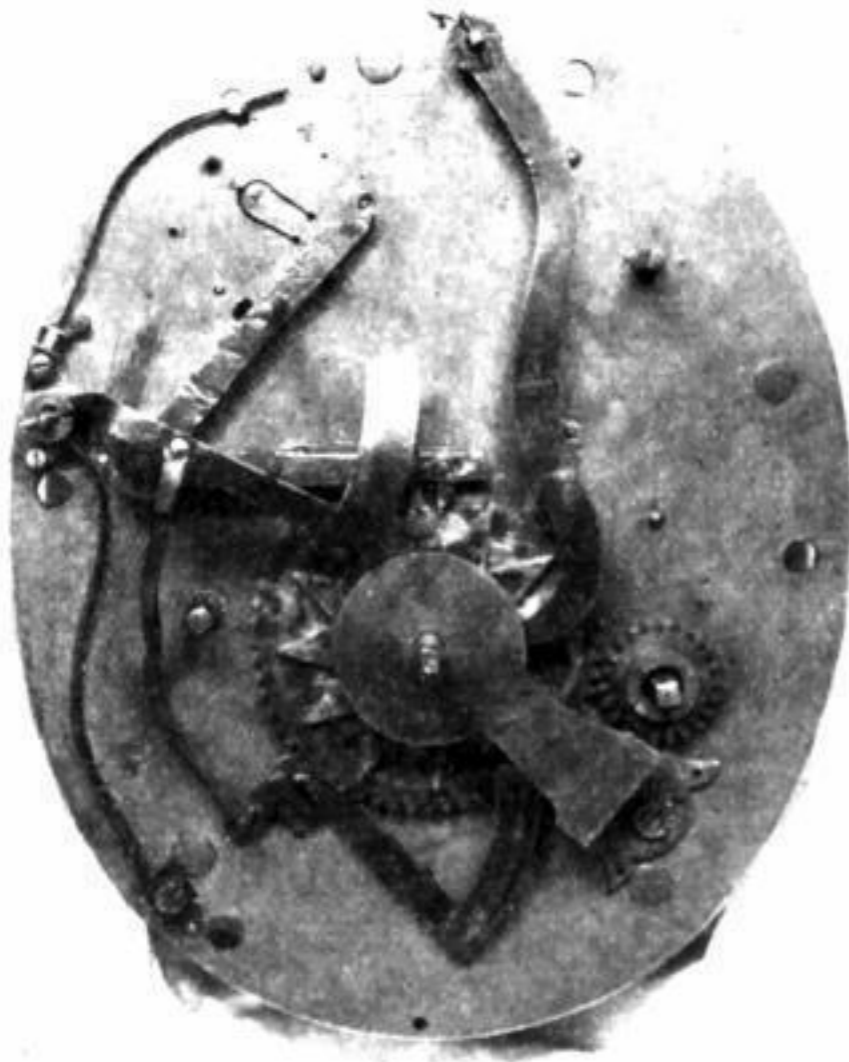
Das Uhrwerk hatte Fünfer-Triebe und nebst anderen bedeutenden Fehlern auch Eingriffsfehler gemacht; wie ich einen solchen auf ganz einfache Art verbessert habe, ist aus Abb. 3 zu ersehen. Ich will es meinen Lesern überlassen, die Abhilfe festzustellen. Einen Preis kann ich leider nicht auf die Lösung aussetzen, sie ist zu leicht. Es wäre aber wirklich lehrreich, aus der Zahl der Antworten zu ersehen, ob und von wie vielen Kollegen Aufsätze dieser Art aufmerksam gelesen werden.

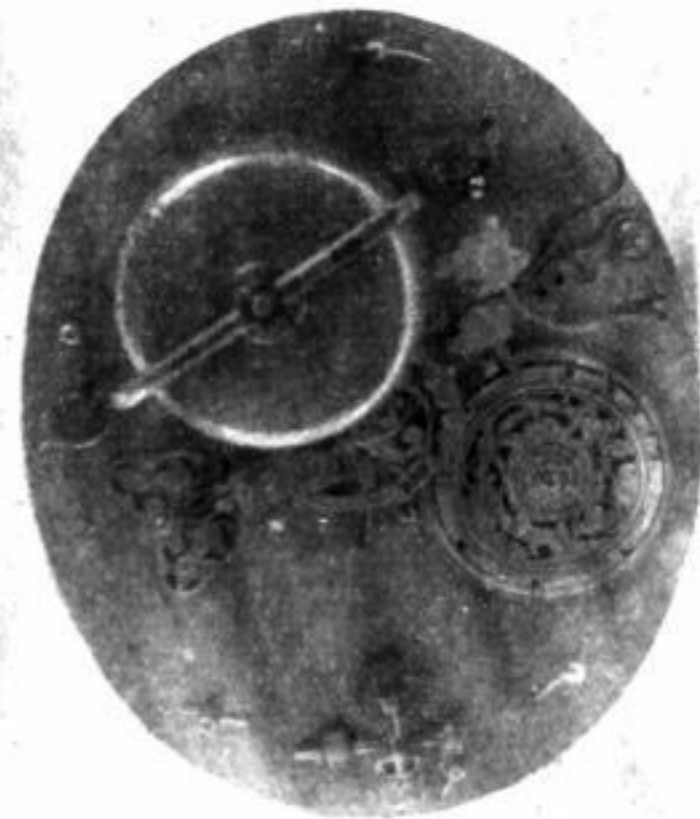
Der lange Arm von links herüber ist der Wecker-einfallhebel. Abb. 4 zeigt die untere Platine mit Glocke, Schloßscheibe, Unruhbrücke und Federspannrad.
