# Uhrengehäuse aus nichtrostendem Stahl

Von B. Meer (Düsseldorf)

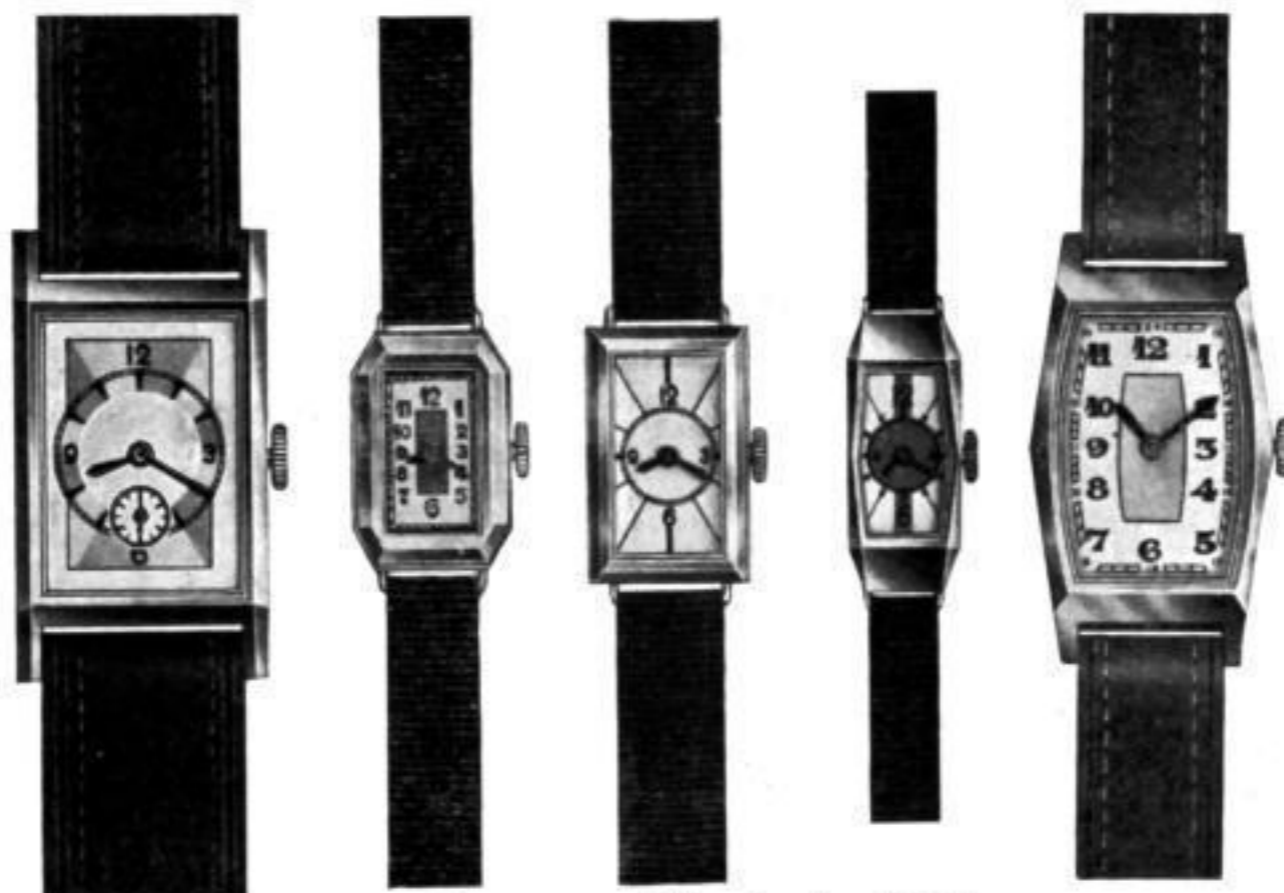
Uhrgehäuse aus nichtrostendem Stahl
