Westturm des Domes zu Meissen, dargestellt unter Fortlassung der Fürstenkapelle.

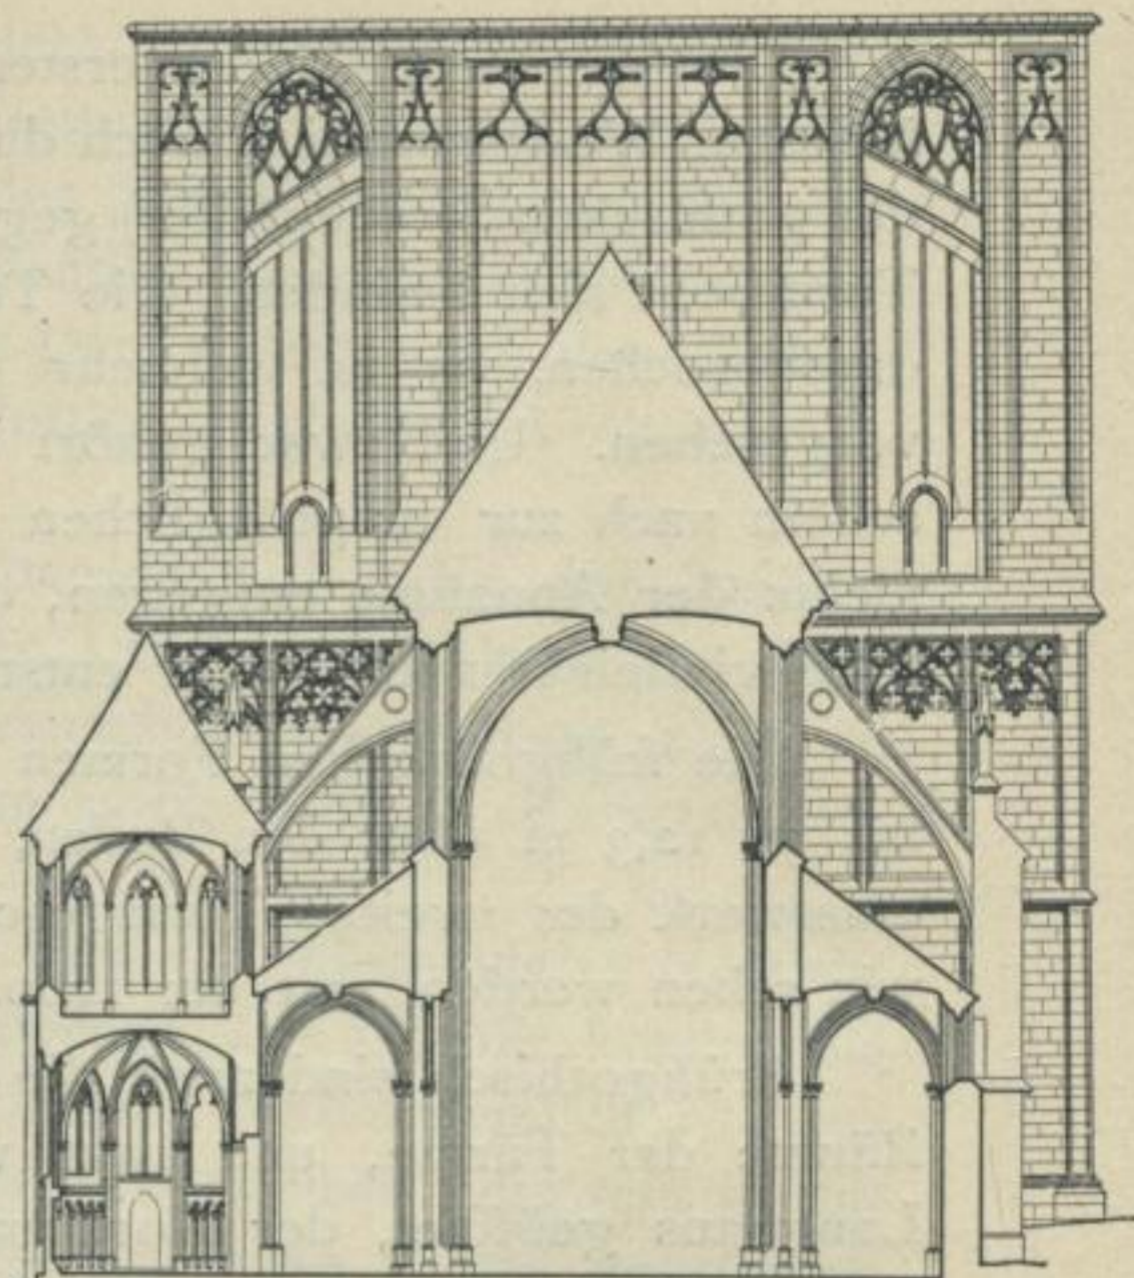
Fig. 2.

Schnitt durch das Langhaus nach dem ursprünglichen (basilikal) Plan.
